# Про скління фонарів літаків Су-27

Harmon Rebb • June 26, 2022

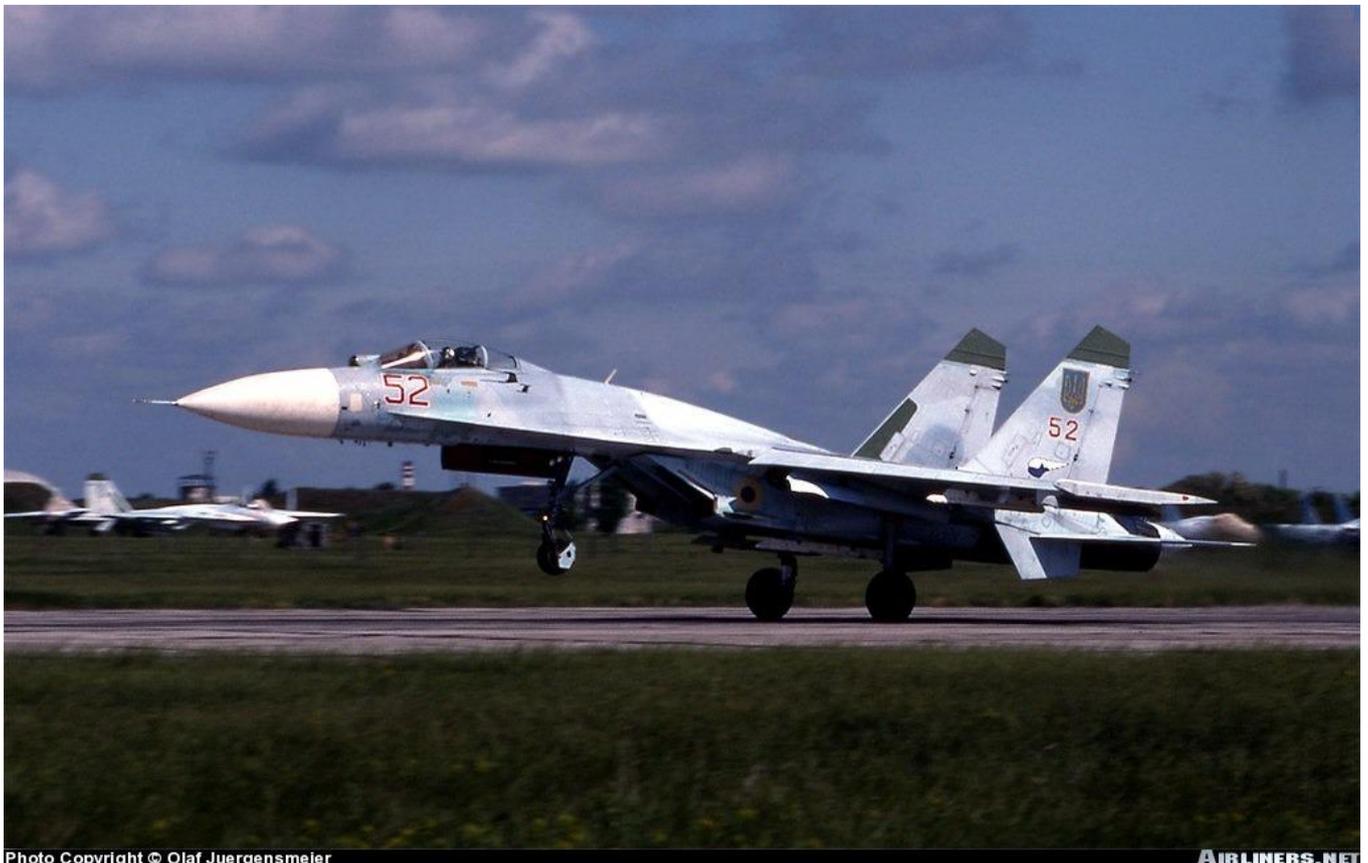
Якщо дивитися на машини ранніх серій (до 17), то і в них можна помітити пожовтіння скла на козирці - приклад борту № 07 08,15 52 Швидше за все їм змінили скління нерухомої частини козирка [тут](#) виникненням тріщин, сколів чи інших ушкоджень.

Також, на мою думку, заміна скла наведеним вище бортам проводилася ще до ремонту на ЗДАРЗ – це можна побачити на фото 1996 року з Миргорода. Тому я роблю висновок, що заміну робили в теч Миргорода - ймовірно навіть ще до розвалу СРСР.

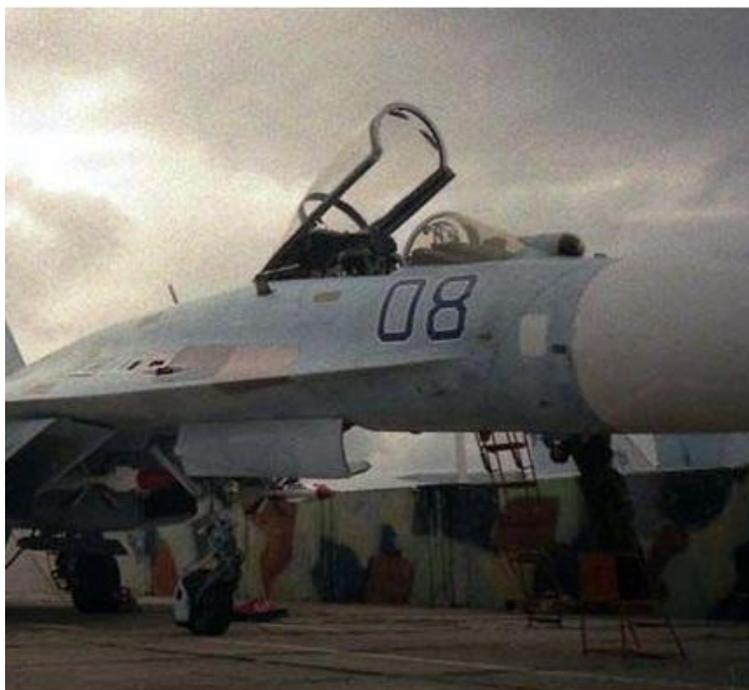
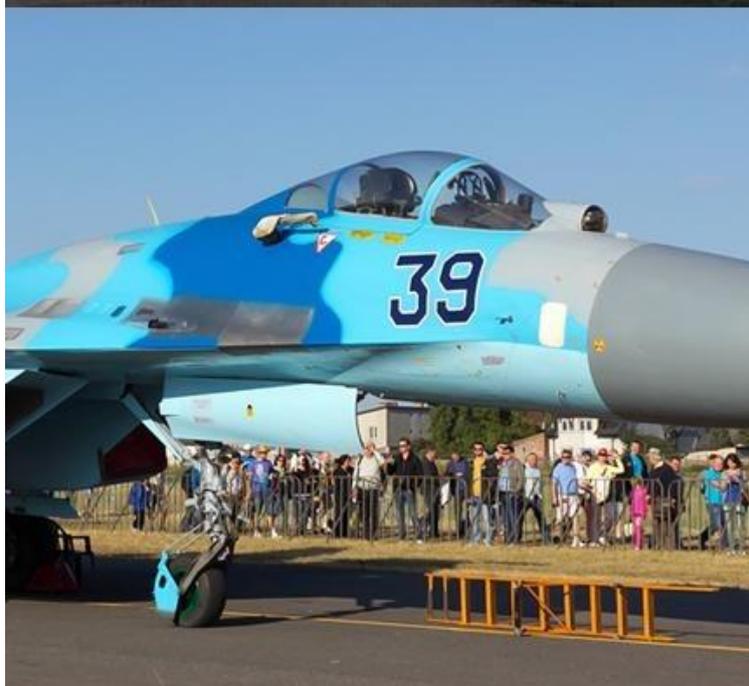
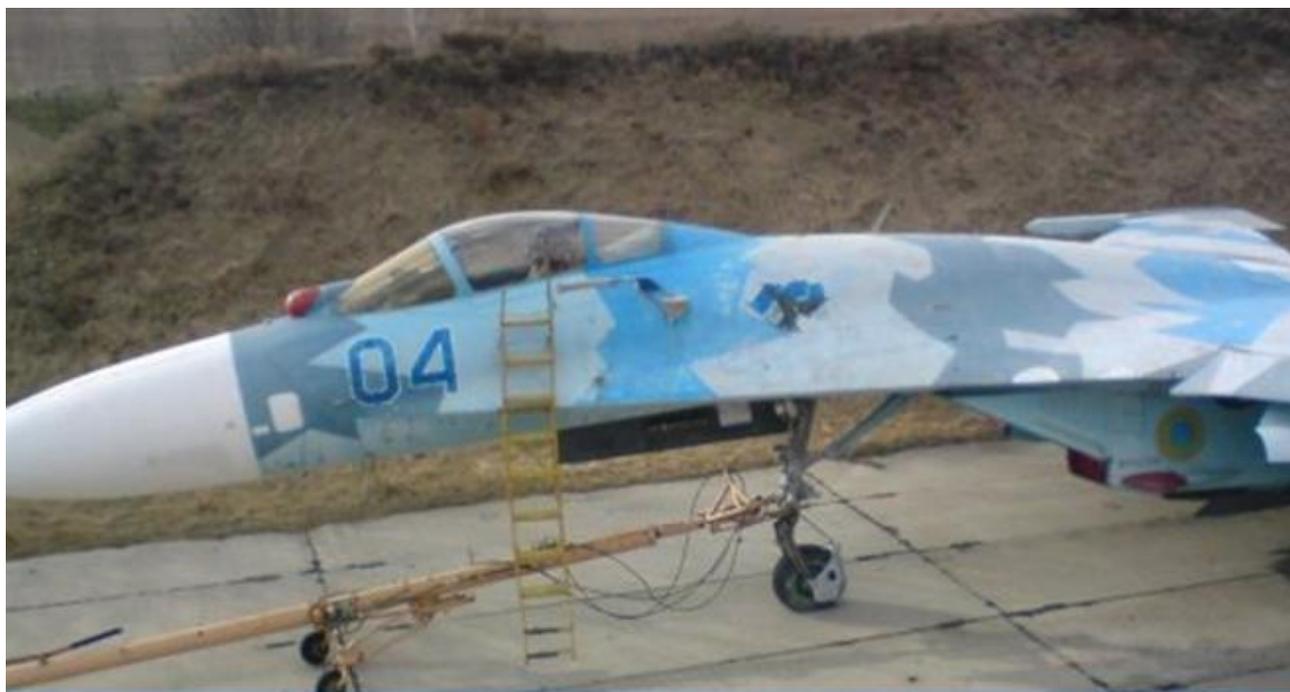
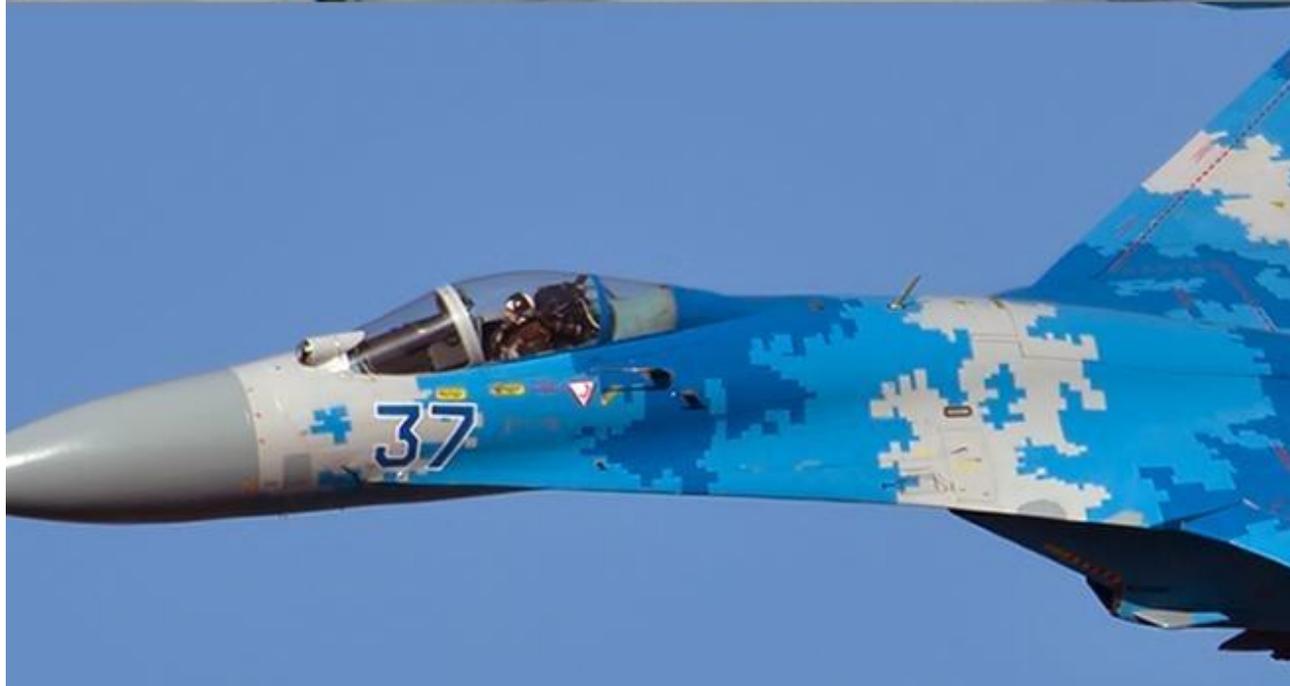
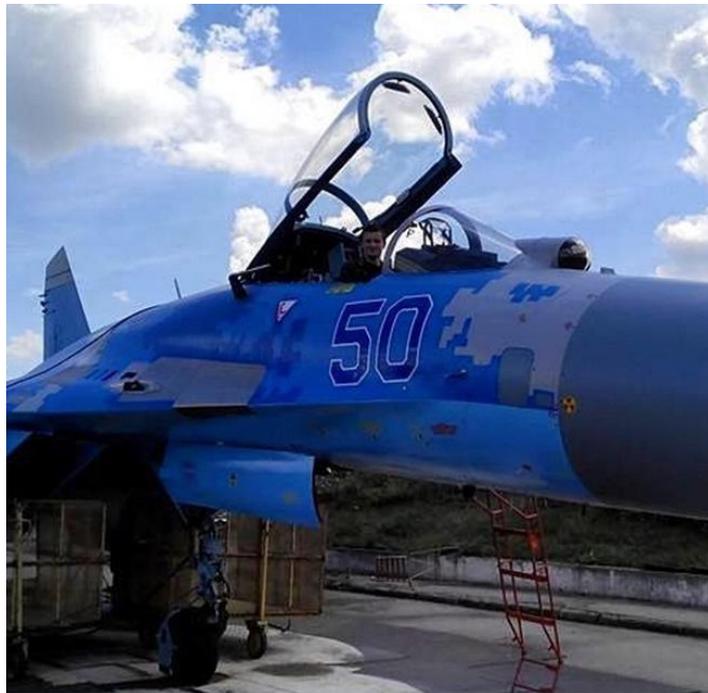
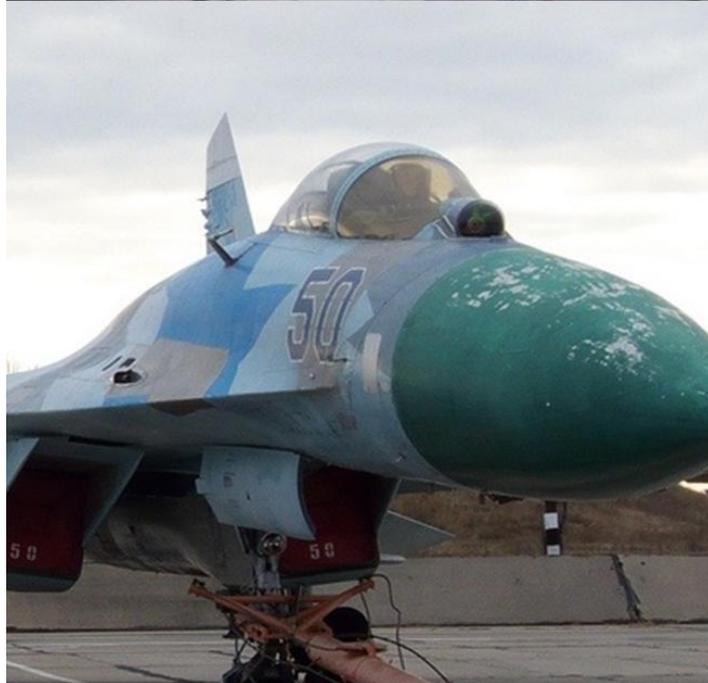
На всіх них до ремонту були пожовклі козирки. Після ремонту козирки прозорі.

Перейду до сучасного етапу. Як видно по літаках, які пройшли ремонт на ЗДАРЗ "Мігремонт" за останні 5-7 років, їм було виконано зміну скління ліхтаря. Це можна побачити наприклад по бортах Су-27П № 38 (колишній 11), 39 (колишній 08), 100 (колишній 52), 101 (колишній 58), 37 (колишній 04), 50 (колишній 01), 58 (колишній 02) ) Су-27С №52
