**Пам'ятки
монументальної архітектури
Північного Лівобережжя України
XI–XIII ст.**

КАТАЛОГ

SCRIPTORIUM
Чернігів 2019

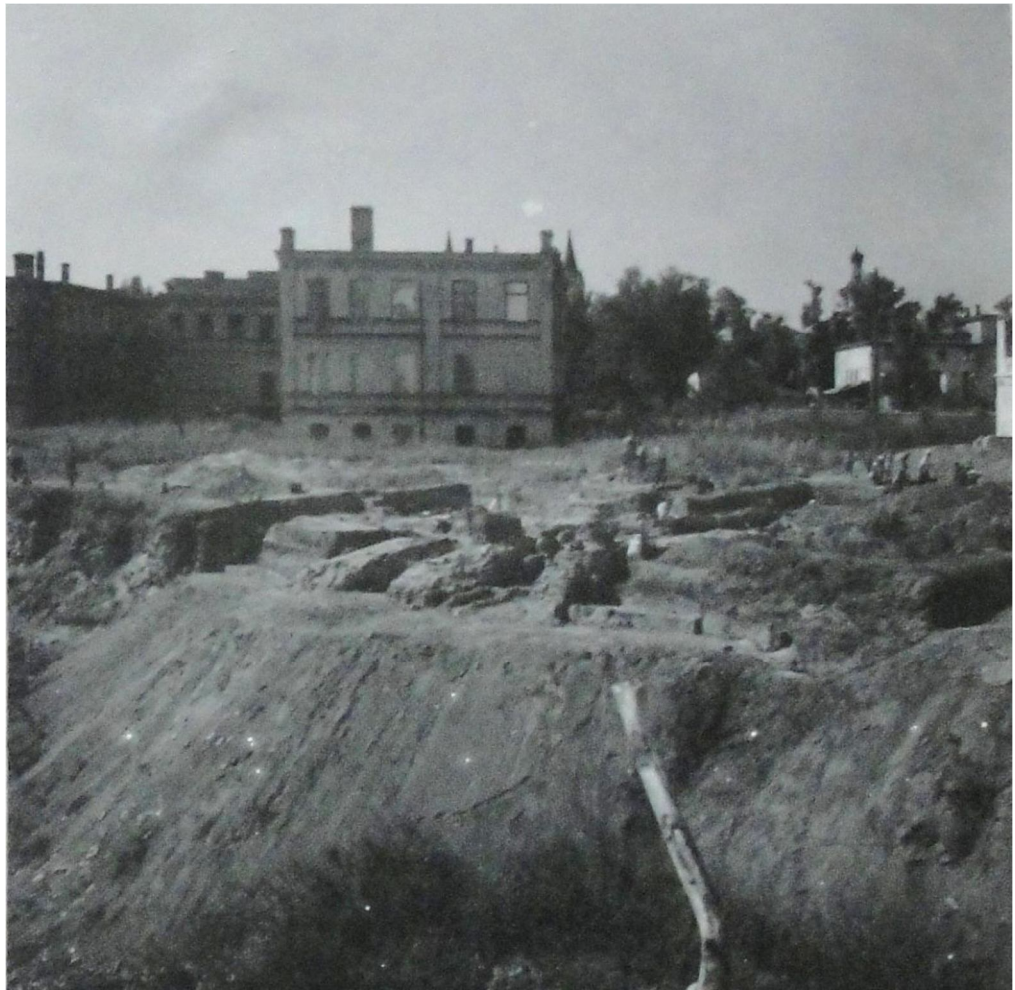
1.1. Розкоп 1946 р. Загальний вигляд з північного сходу.

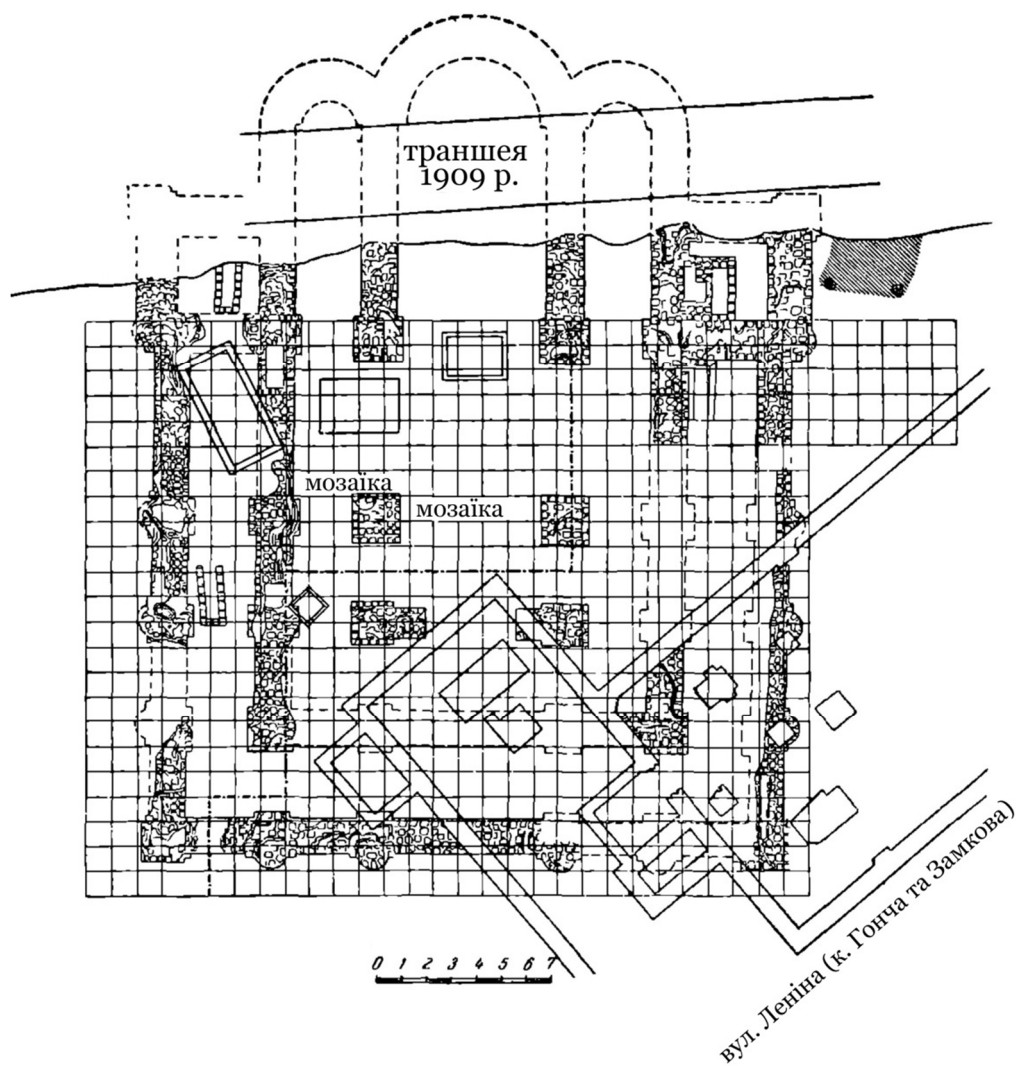
1.2. План розкопу 1946 р. (за Б.О. Рибаківим).

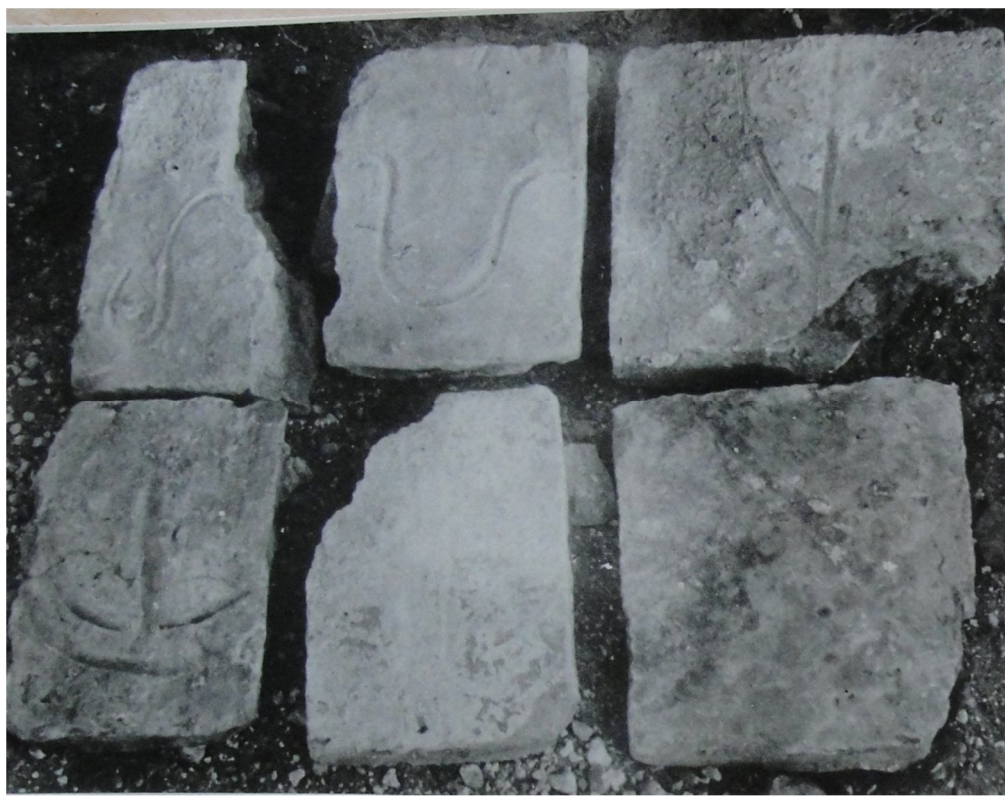
1.3. Плінфа зі знаками та мітками. Фото 1946 р.

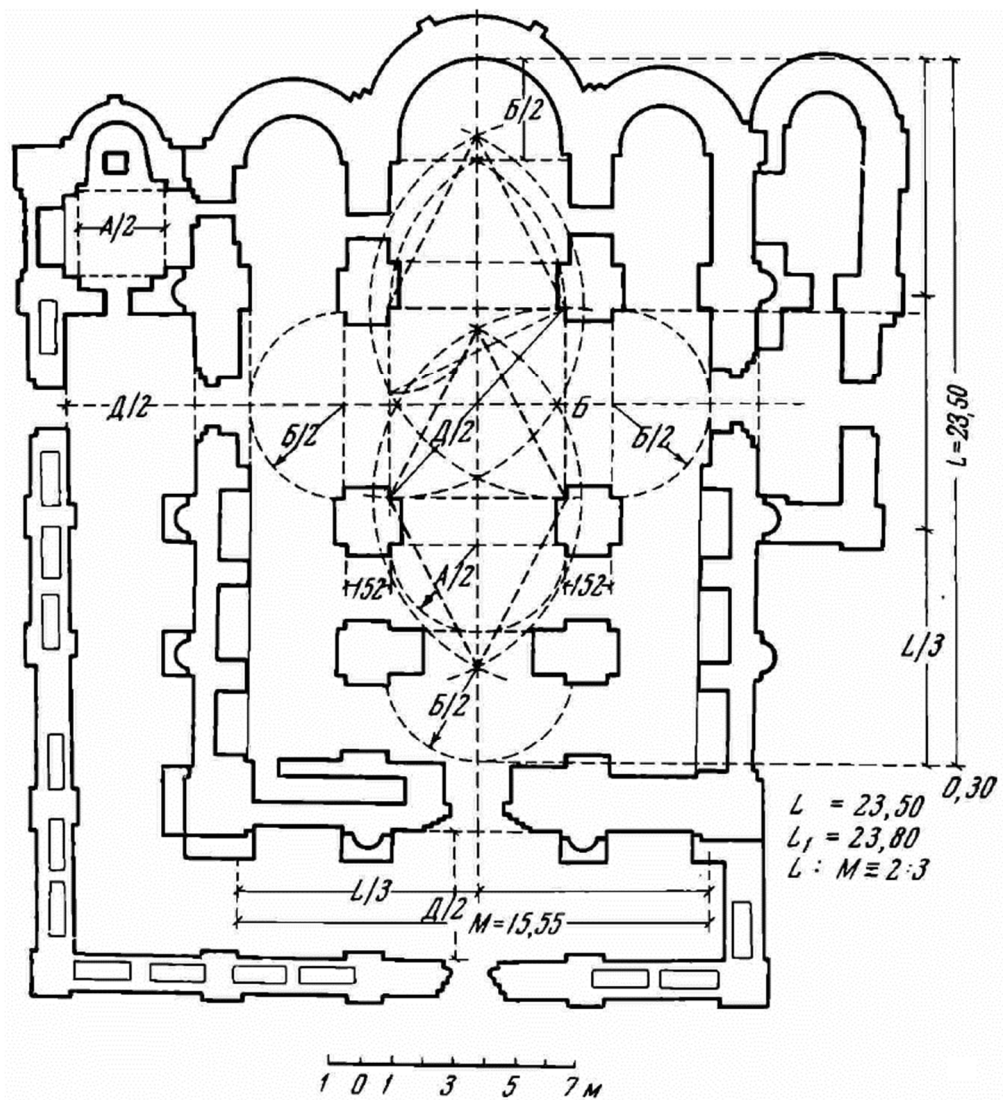
2.3. План комплексу собору. Реконструкція (за М.В. Холостенком).

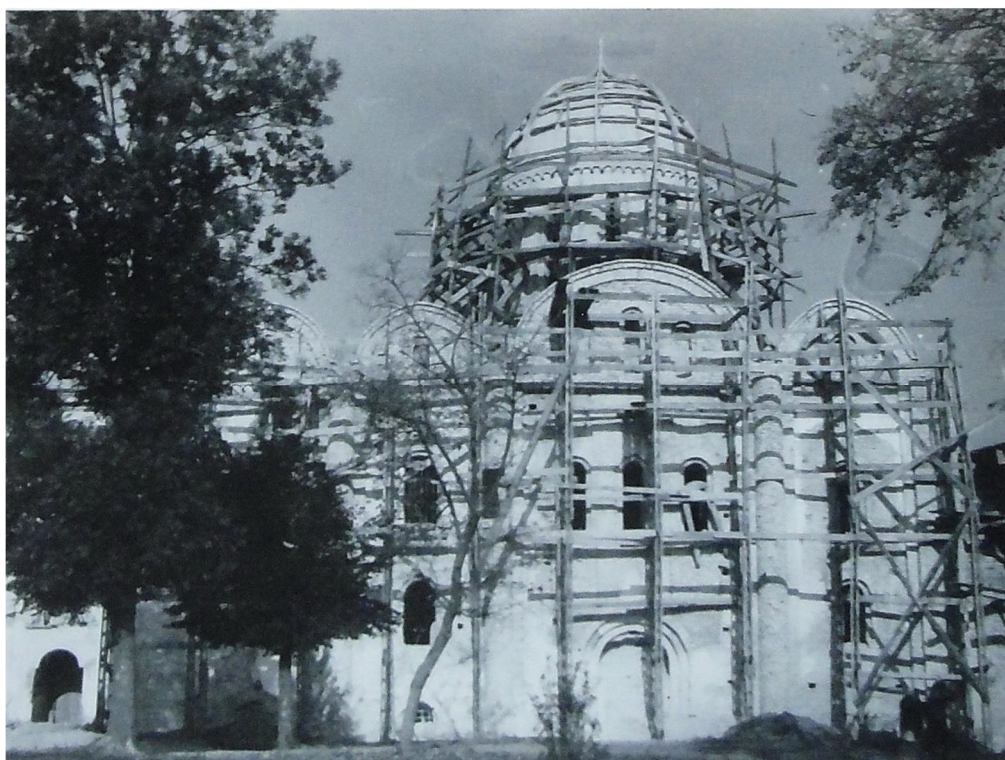
2.18. Південний фасад у процесі реставрації. Фото 1953 р.

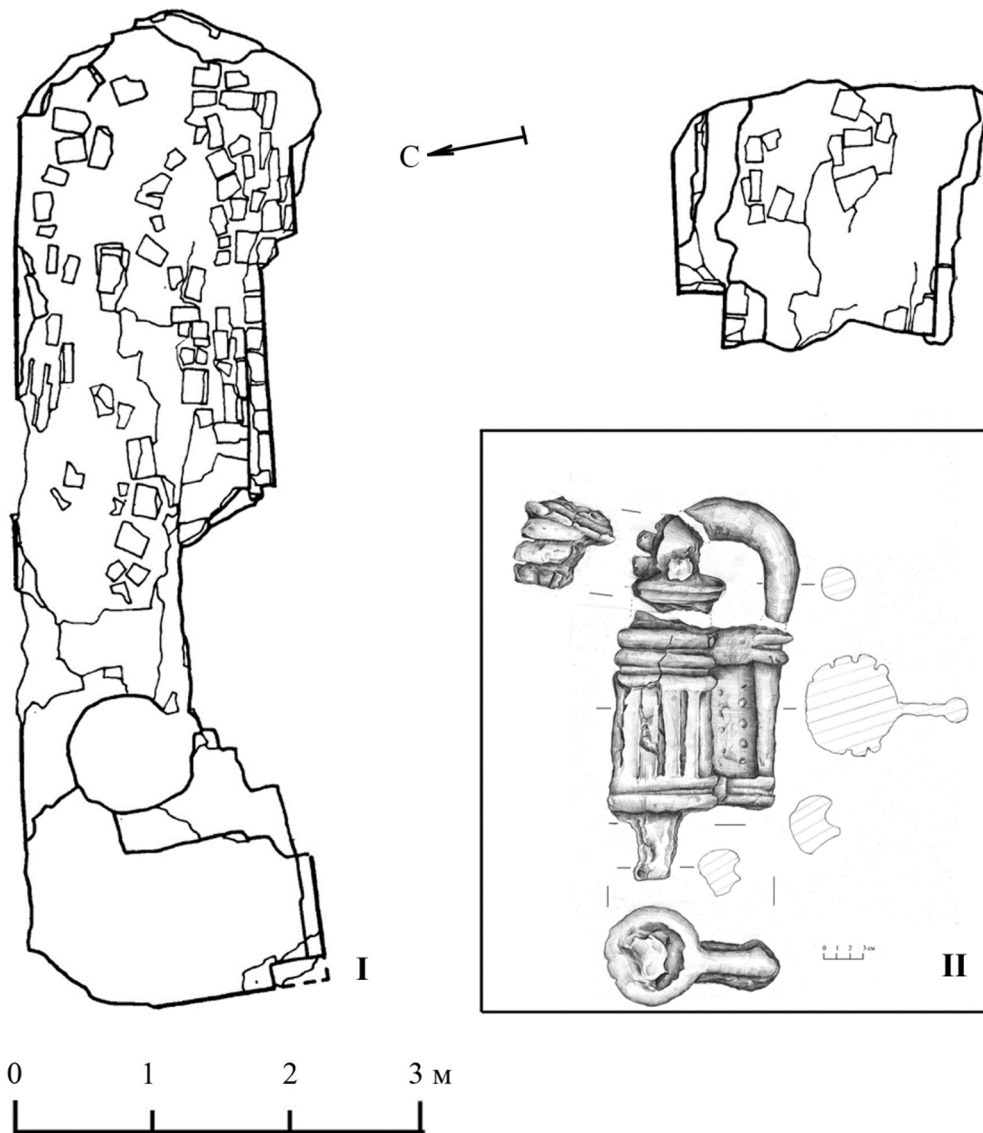
3.1. I – план; II – замок, знайдений у воріт (за О.Є. Черненко).

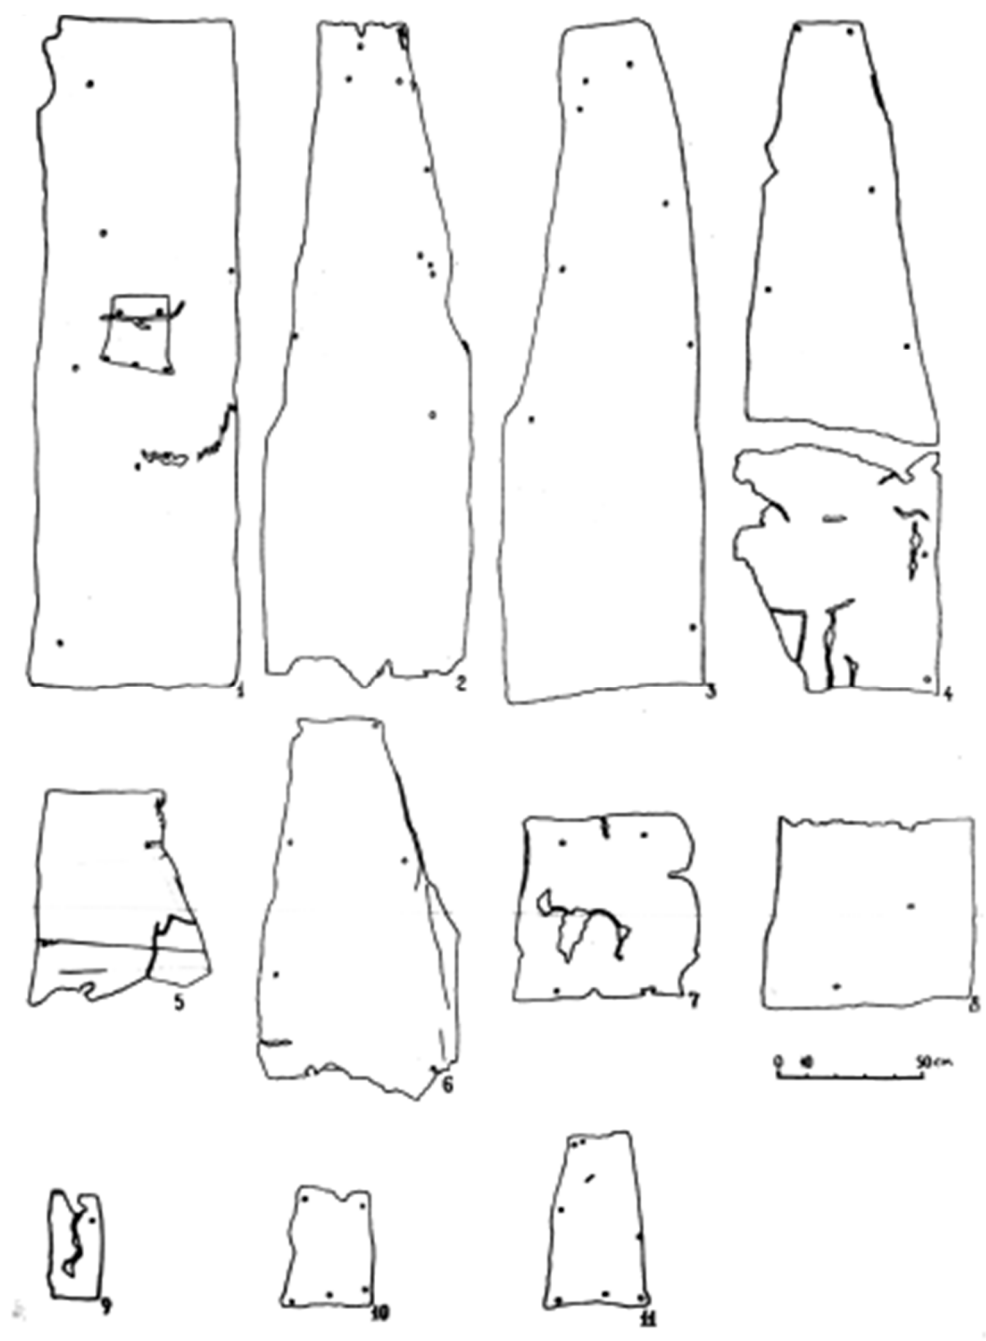
3.4. Свинцеві листи покрівлі. Розгортки (за В.П. Коваленком).

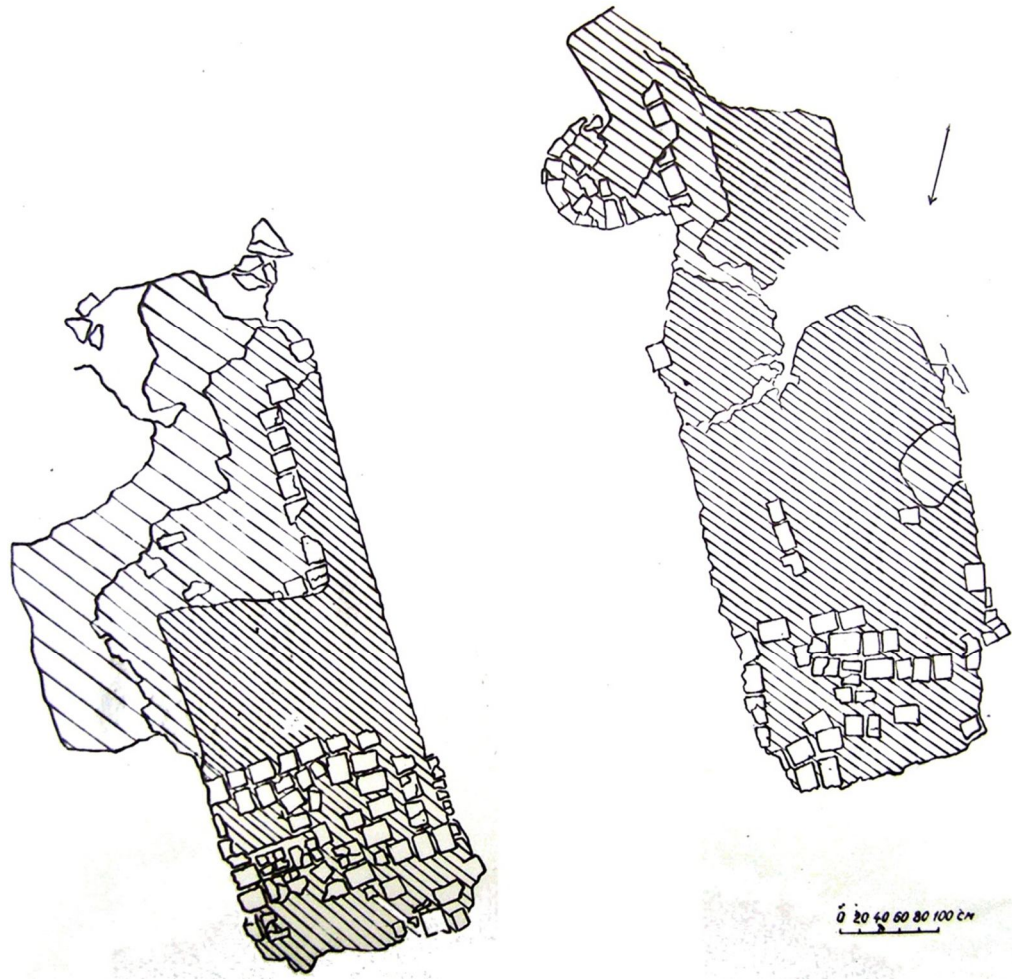
4.1. План (за В.А. Богусевичем).

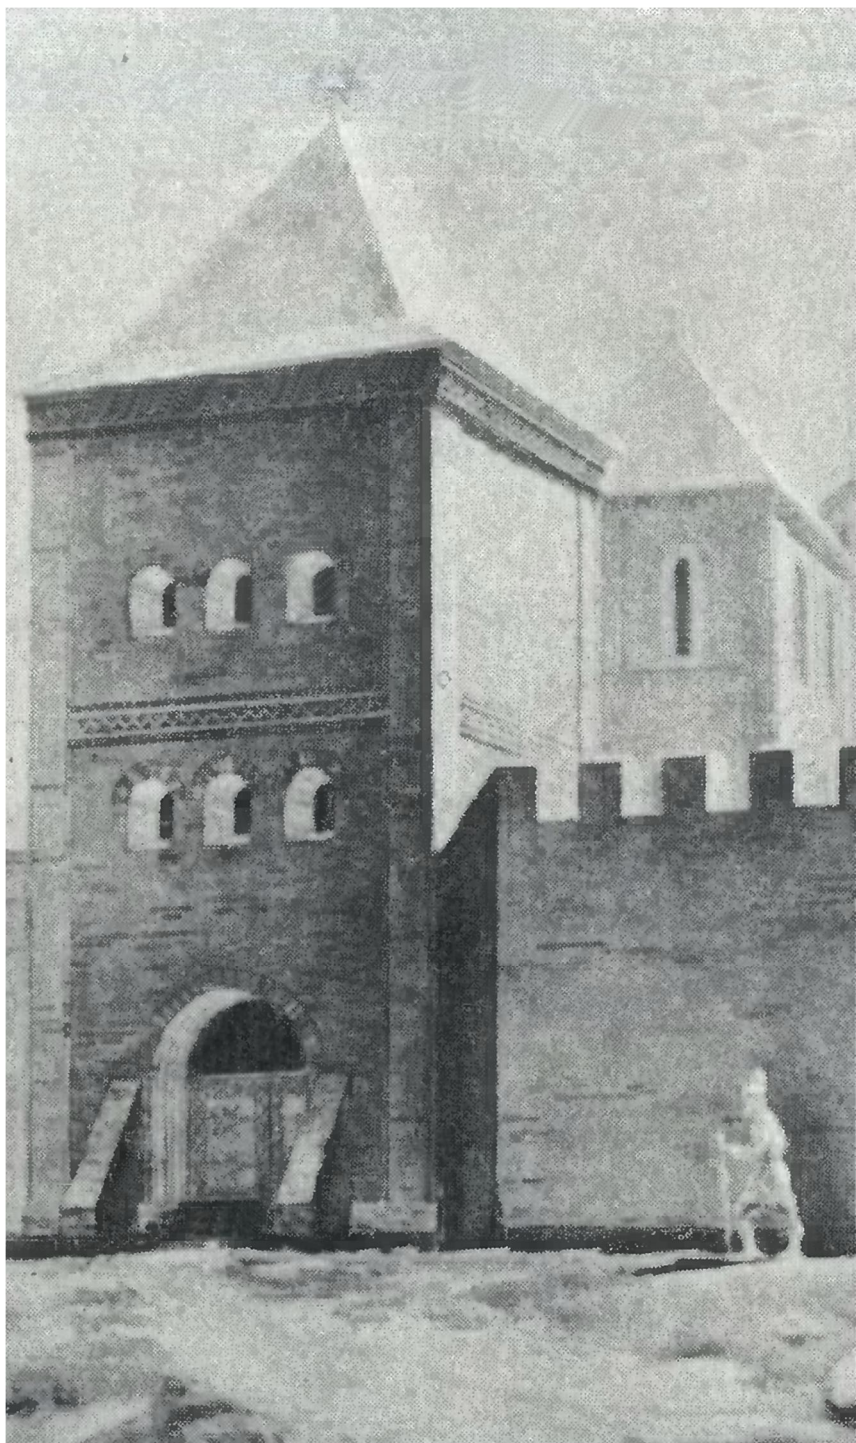
*4.4. Вигляд з півдня. Перспектива. Реконструкція (за Ю.С. Асєєвим).
Асєєв Ю.С. Джерела. Мистецтво Київської Русі. – К.: Мистецтво, 1980. – С. 159.*

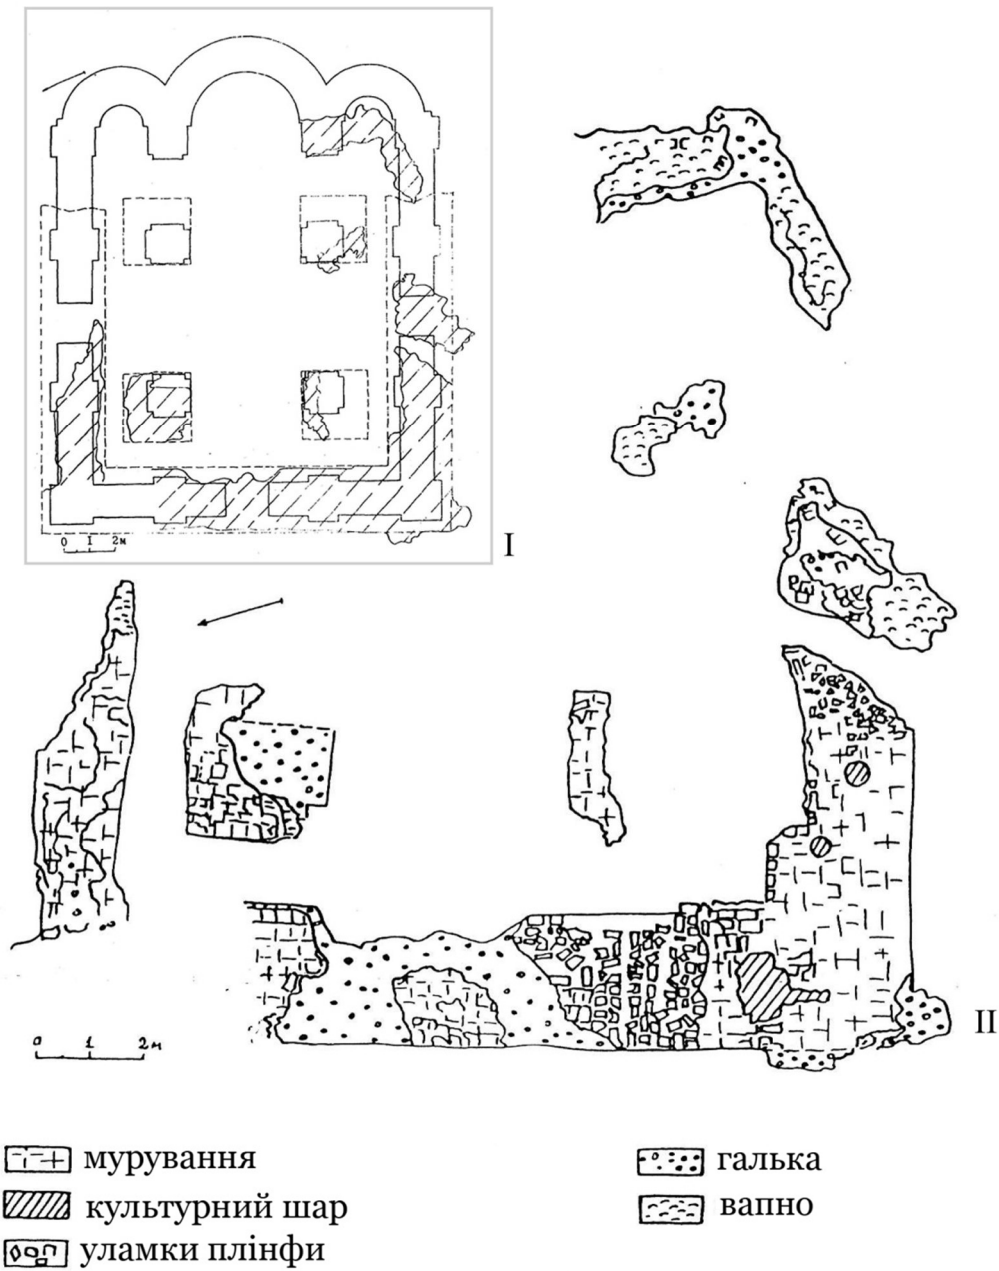
5.1. I – реконструкція плану; II – план мурувань (за Л.А. Беляєвим).

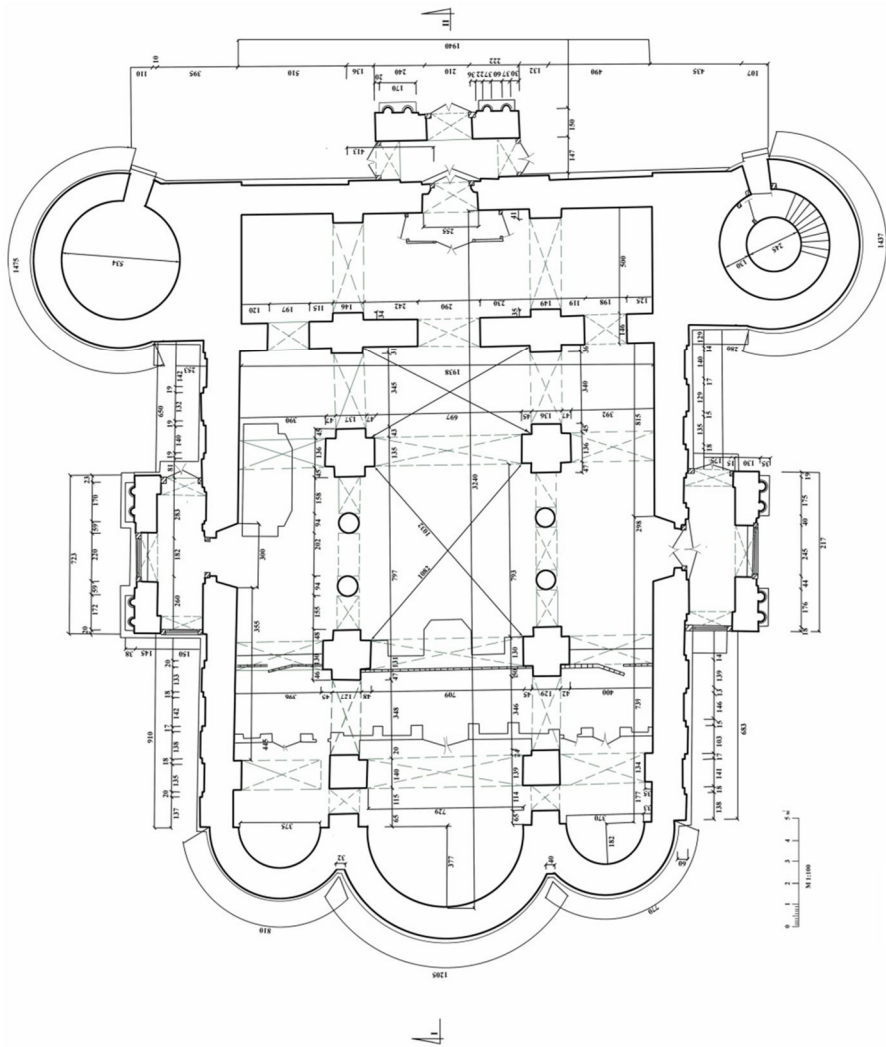
6.5. План на рівні першого ярусу. Обміри 2014 р.

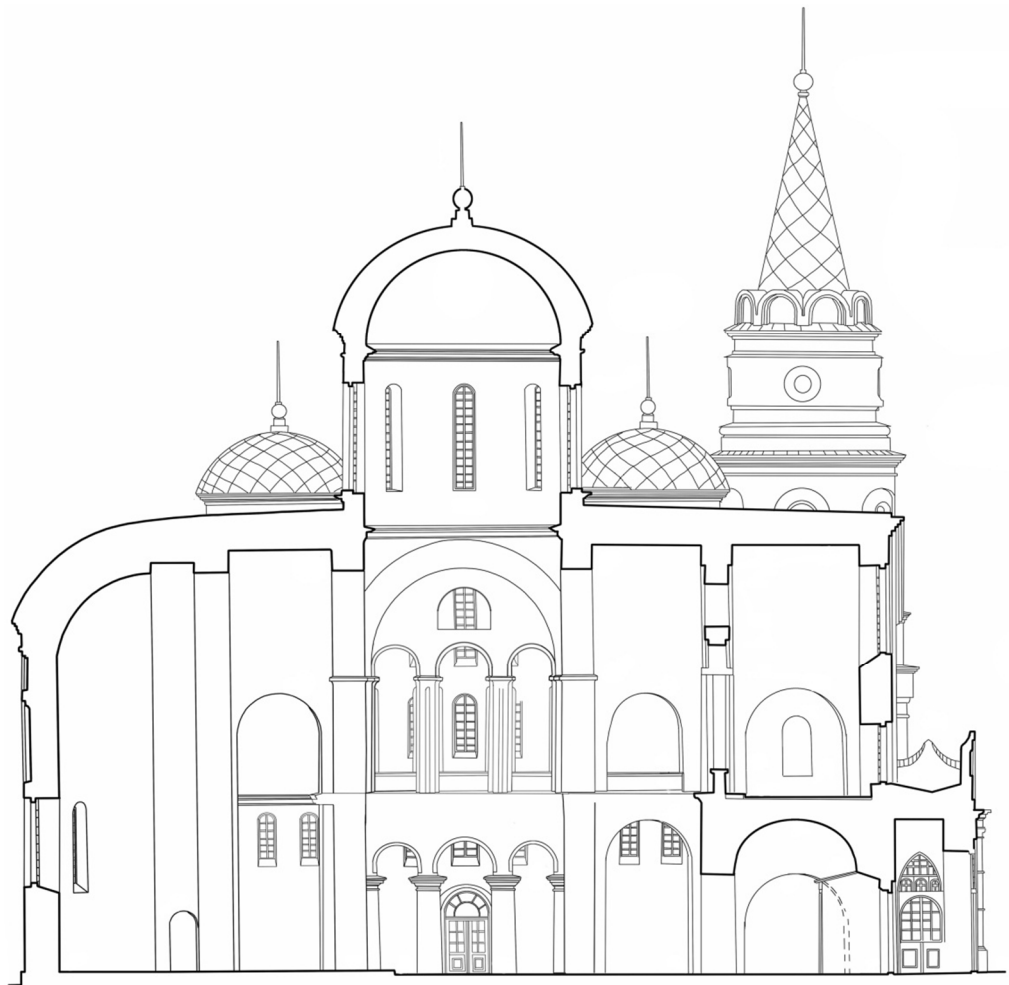
**6.6. Чернігівський Спасо-Преображенський собор. Розріз через центральну наву.
Обміри 2014 р.**

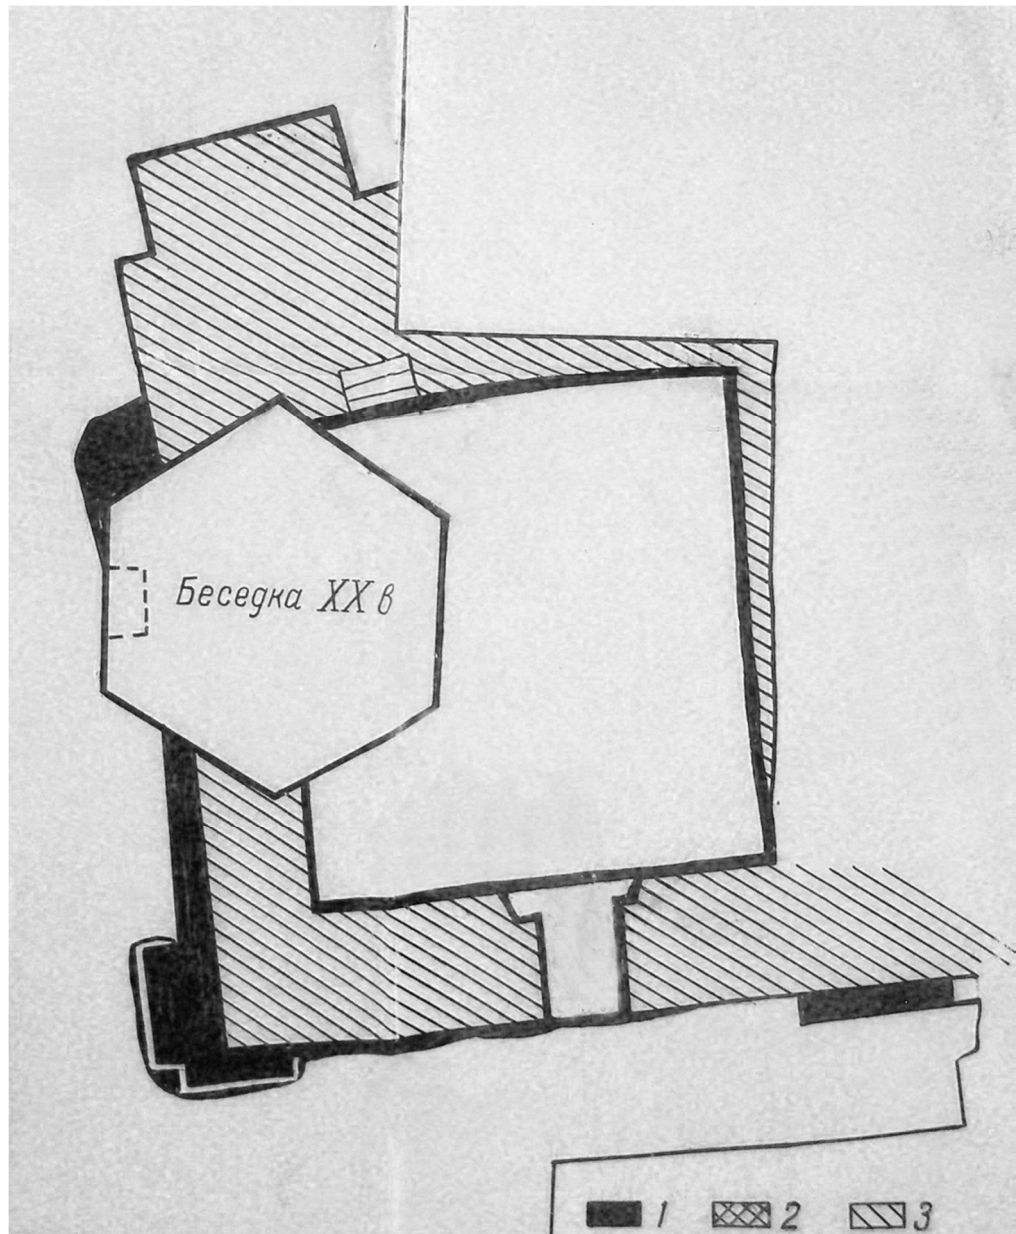
7.1. Схема мурувань (за В.А. Богусевичем):

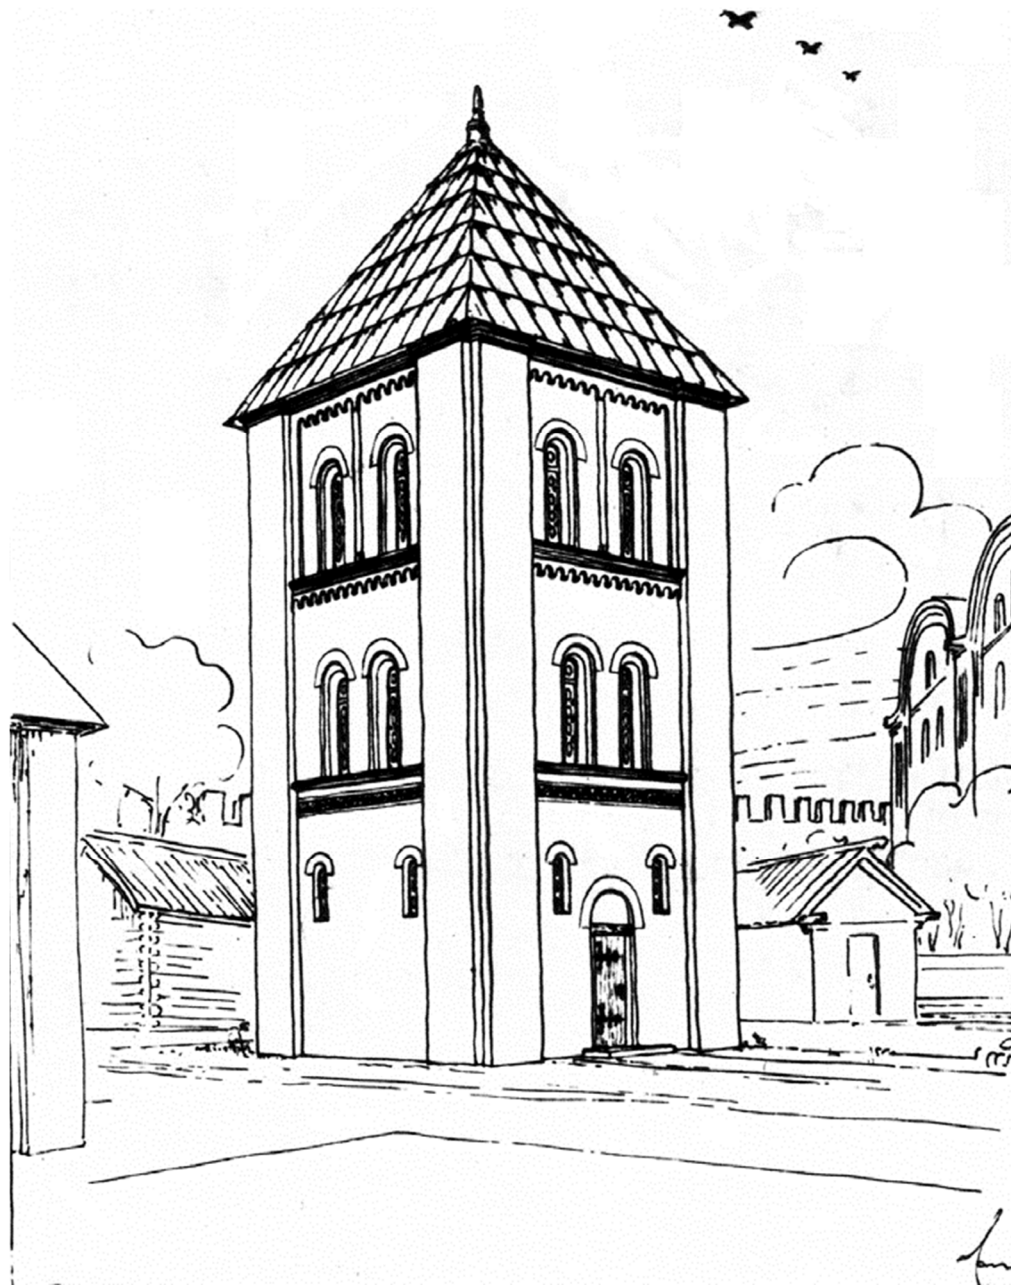
*7.2. Вигляд з південного заходу. Перспектива. Реконструкція
(за М.В. Холостенком).*

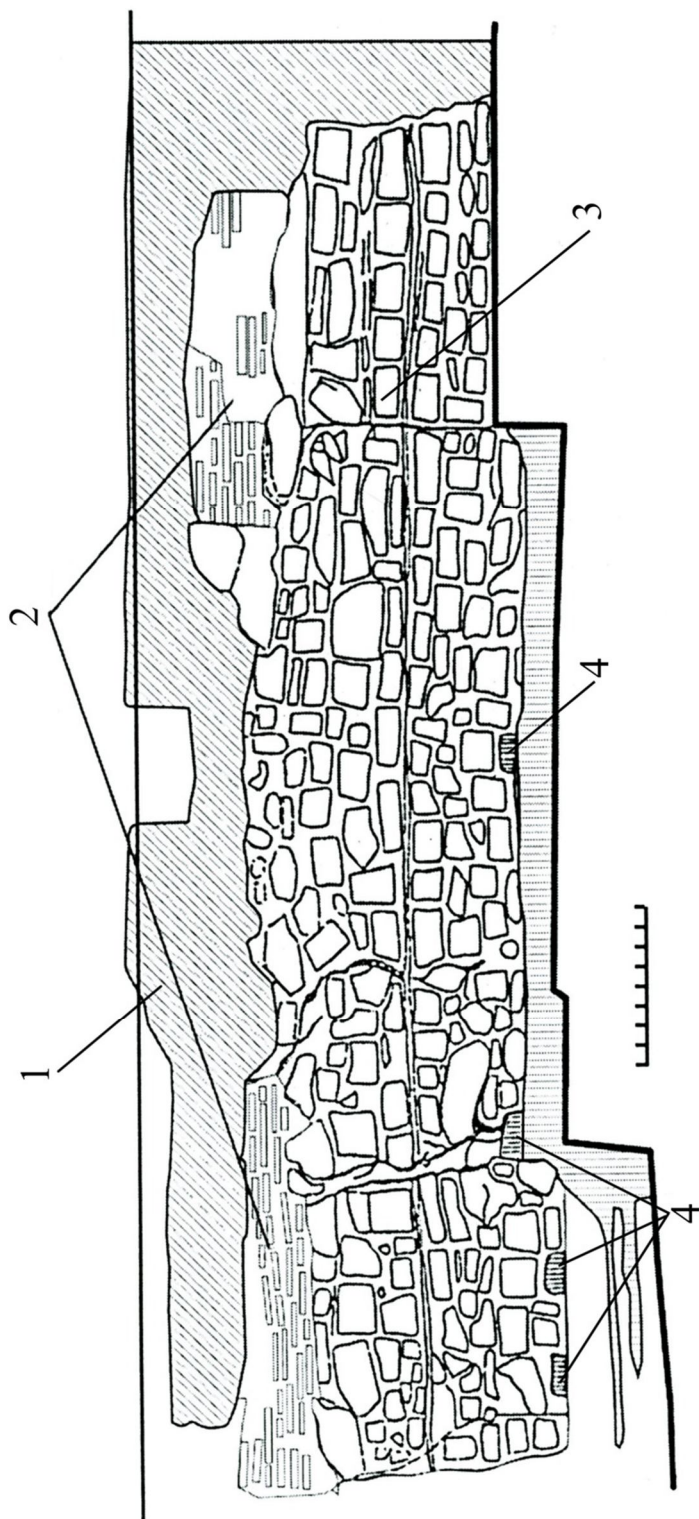
7.5. Північна стіна: 1 – мурування XVII ст.; 2 – рівношарове мурування з плінфи XI ст.; 3 – кам'яне мурування; 4 – сліди дерев'яних лежнів (за В.А. Бозусевичем та М.В. Холостенком).

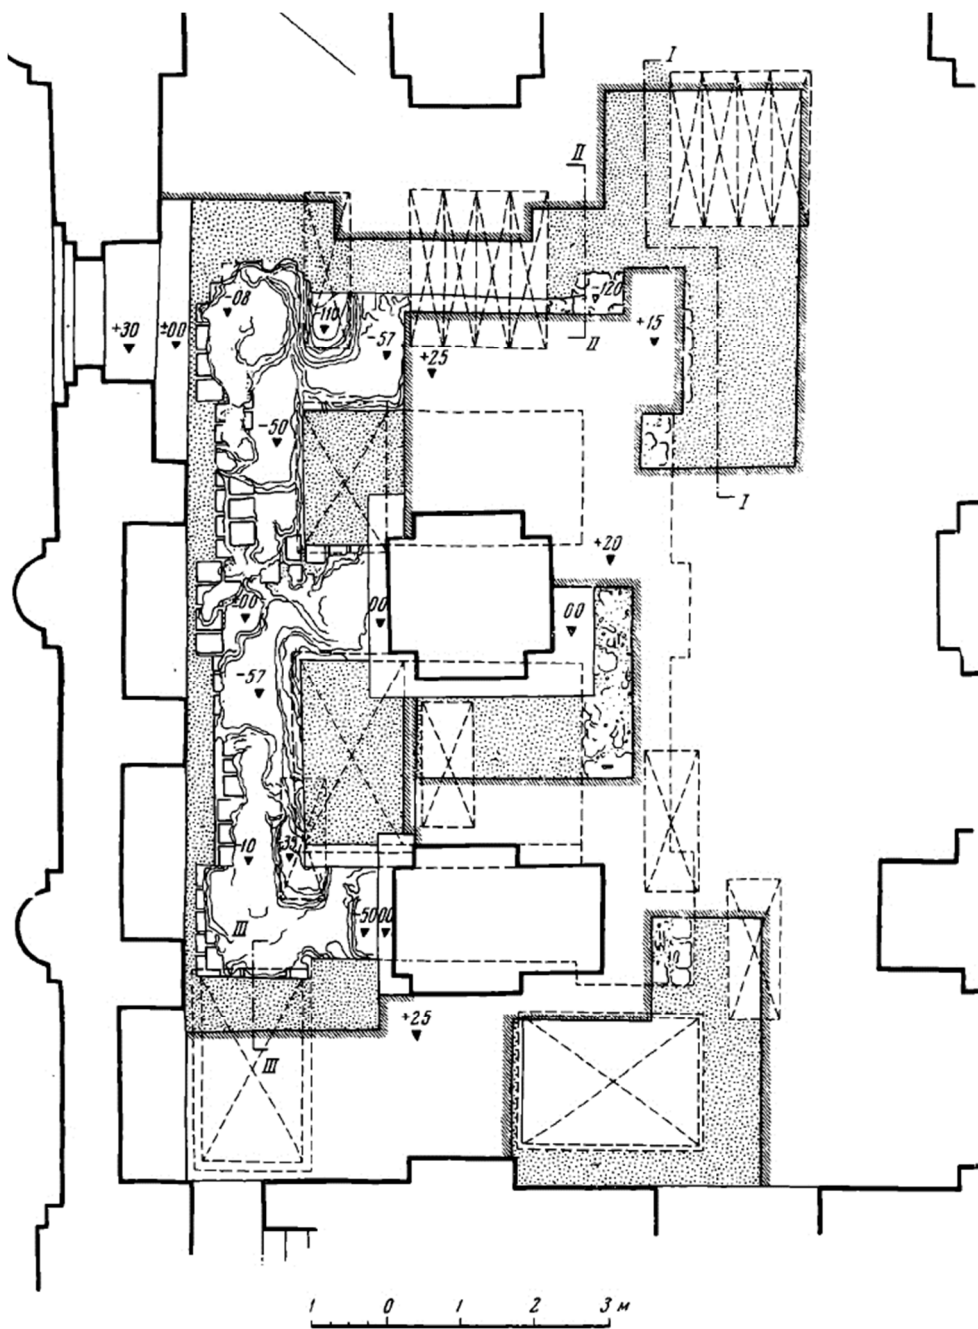
8.1. План розкопів «двокамерного терему» (за М.В. Холостенком).

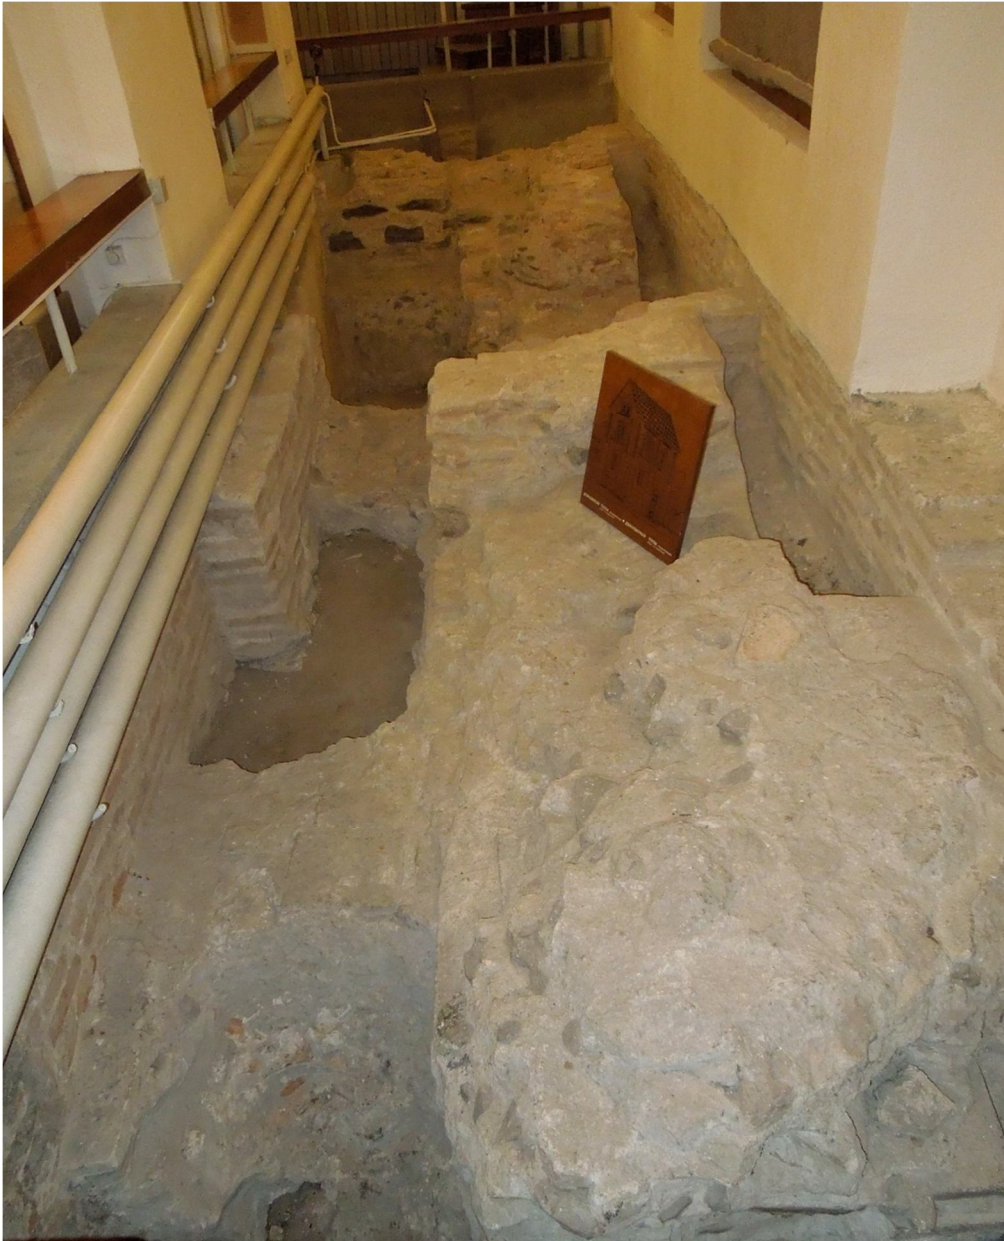
8.2. Музеєфіковані мурування. Вигляд зі сходу. Фото О.Є. Черненко, 2012 р.

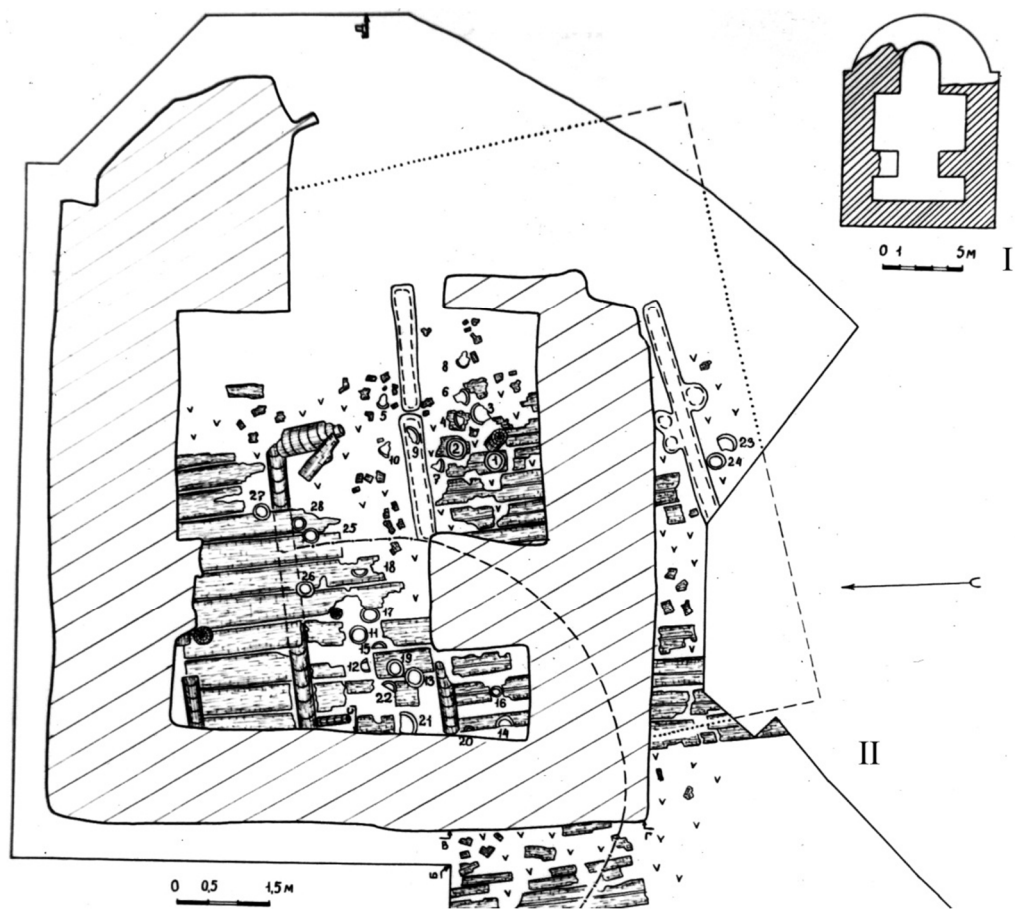
9.2. I – план (реконструкція);

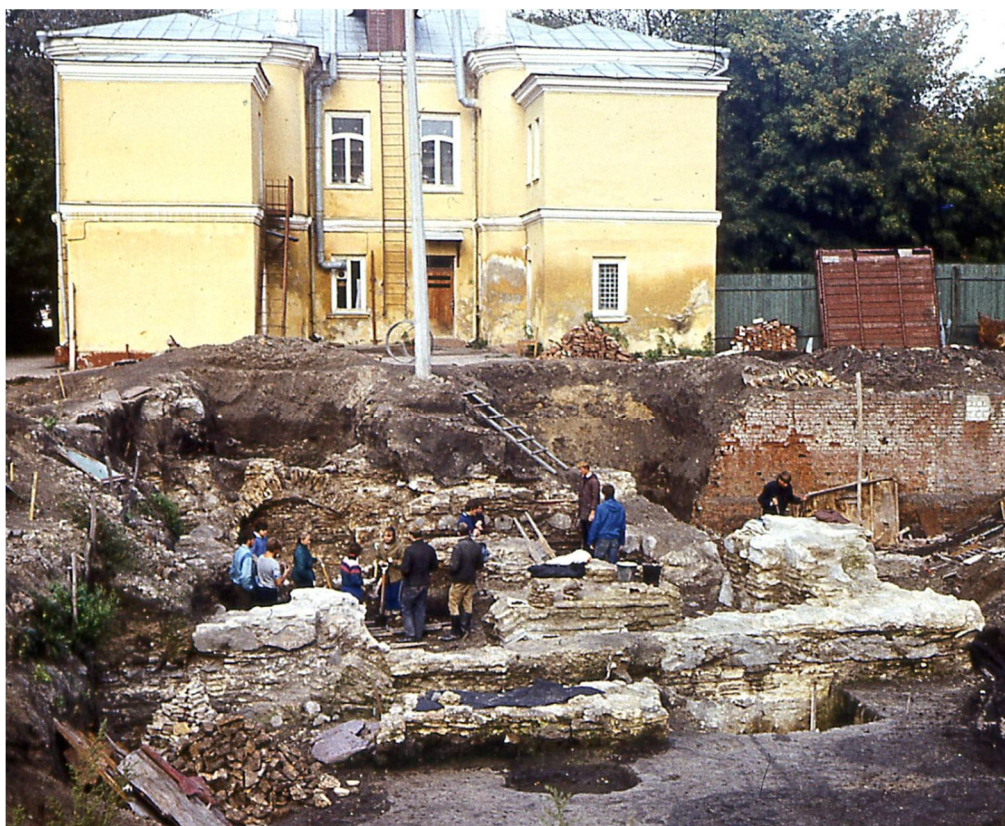
10.1. Загальний вигляд розкопу з півдня. Фото 1986 р.

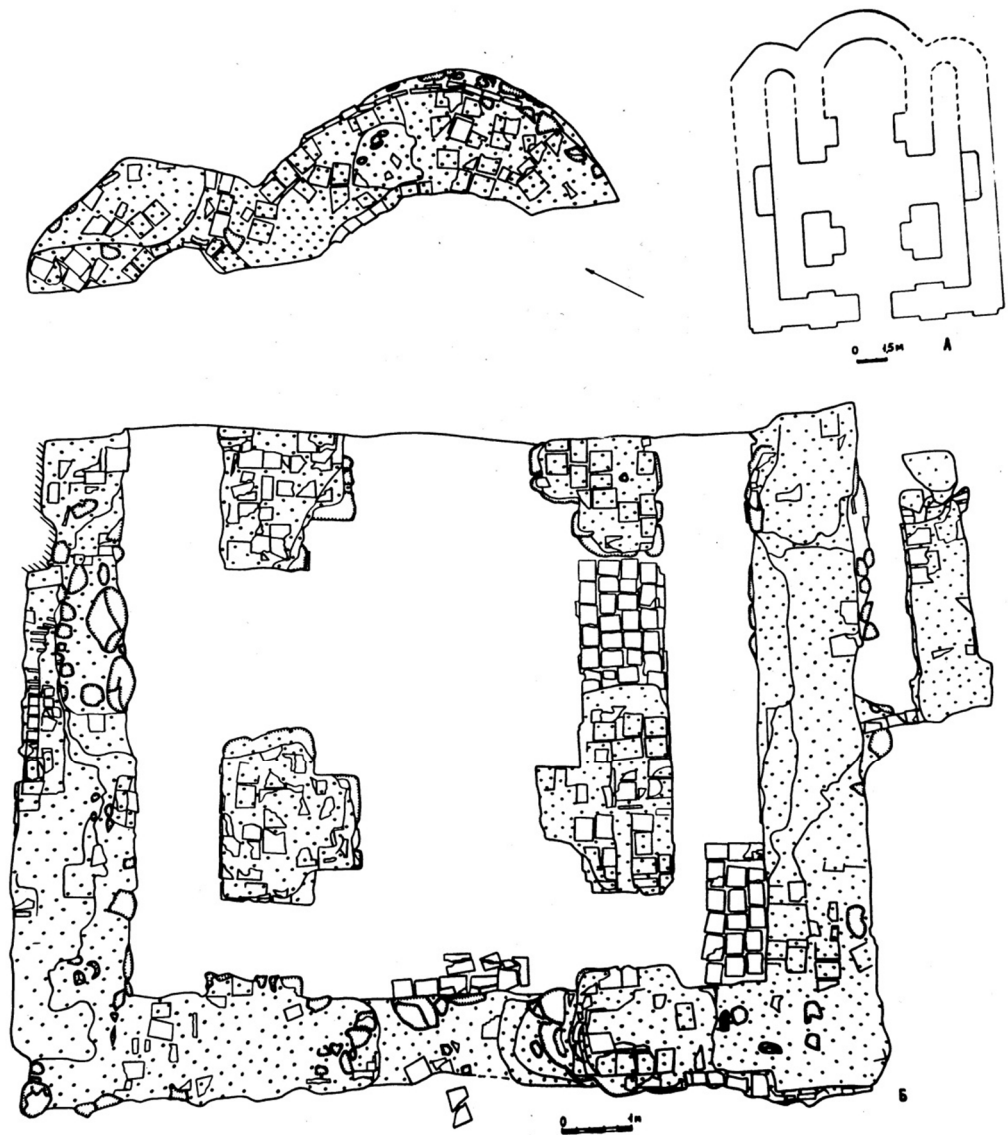
10.2. I – реконструкція плану; II – план мурувань
(за В.П. Коваленком та П.О. Раппопортом).

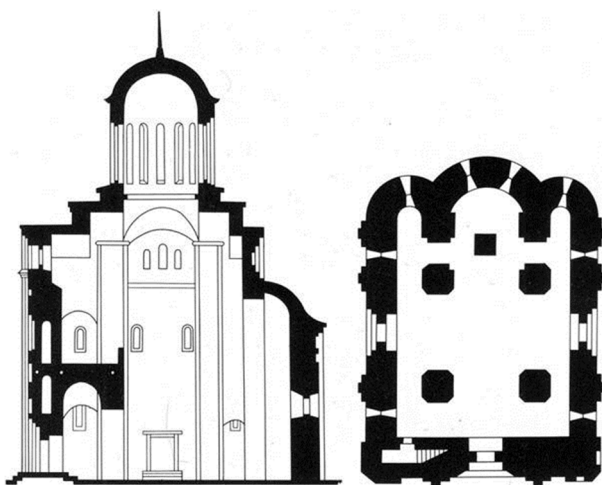
12.2. Розріз та план (за П.Д. Барановським).

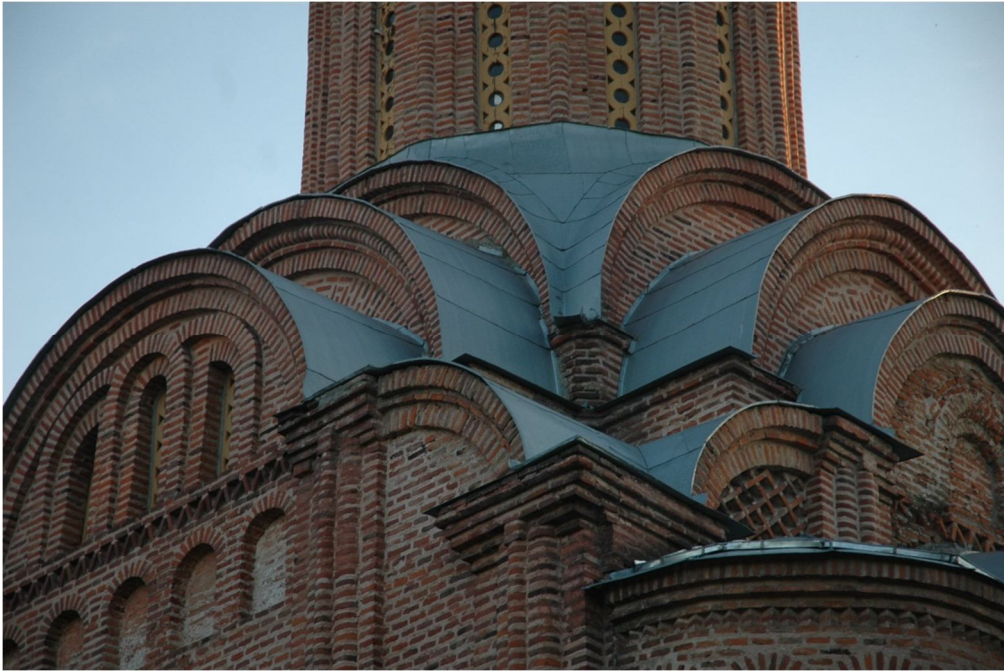
12.3. Закомари. Вигляд з південного сходу. Фото О.М. Іоаннісяна, 2012 р.
