**Пам'ятки
монументальної архітектури
Північного Лівобережжя України
XI–XIII ст.**

КАТАЛОГ

SCRIPTORIUM
Чернігів 2019

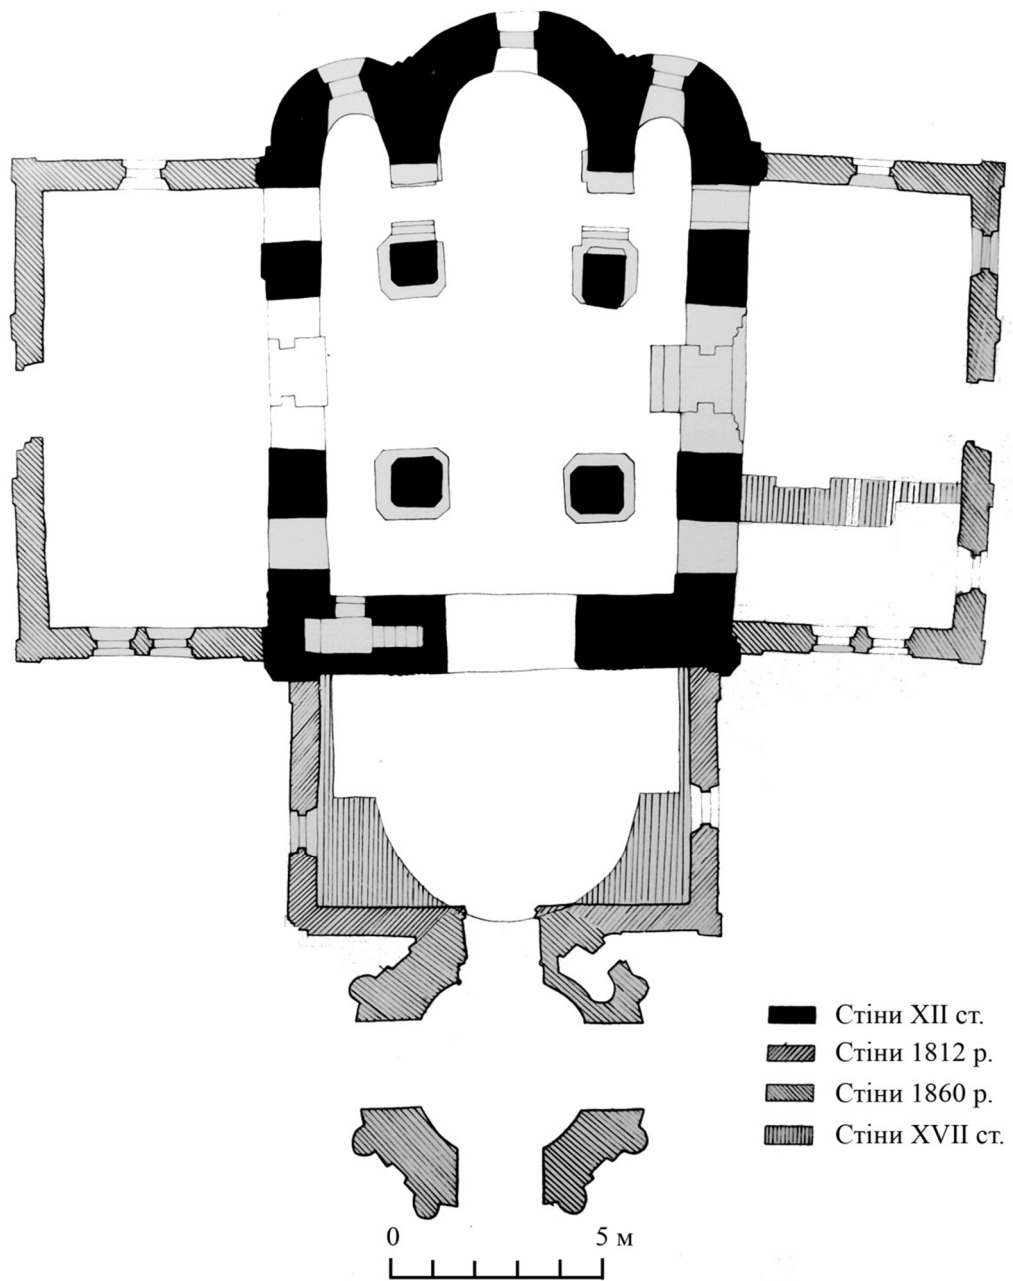
12.8. План комплексу церкви з позначенням різночасових мурувань.

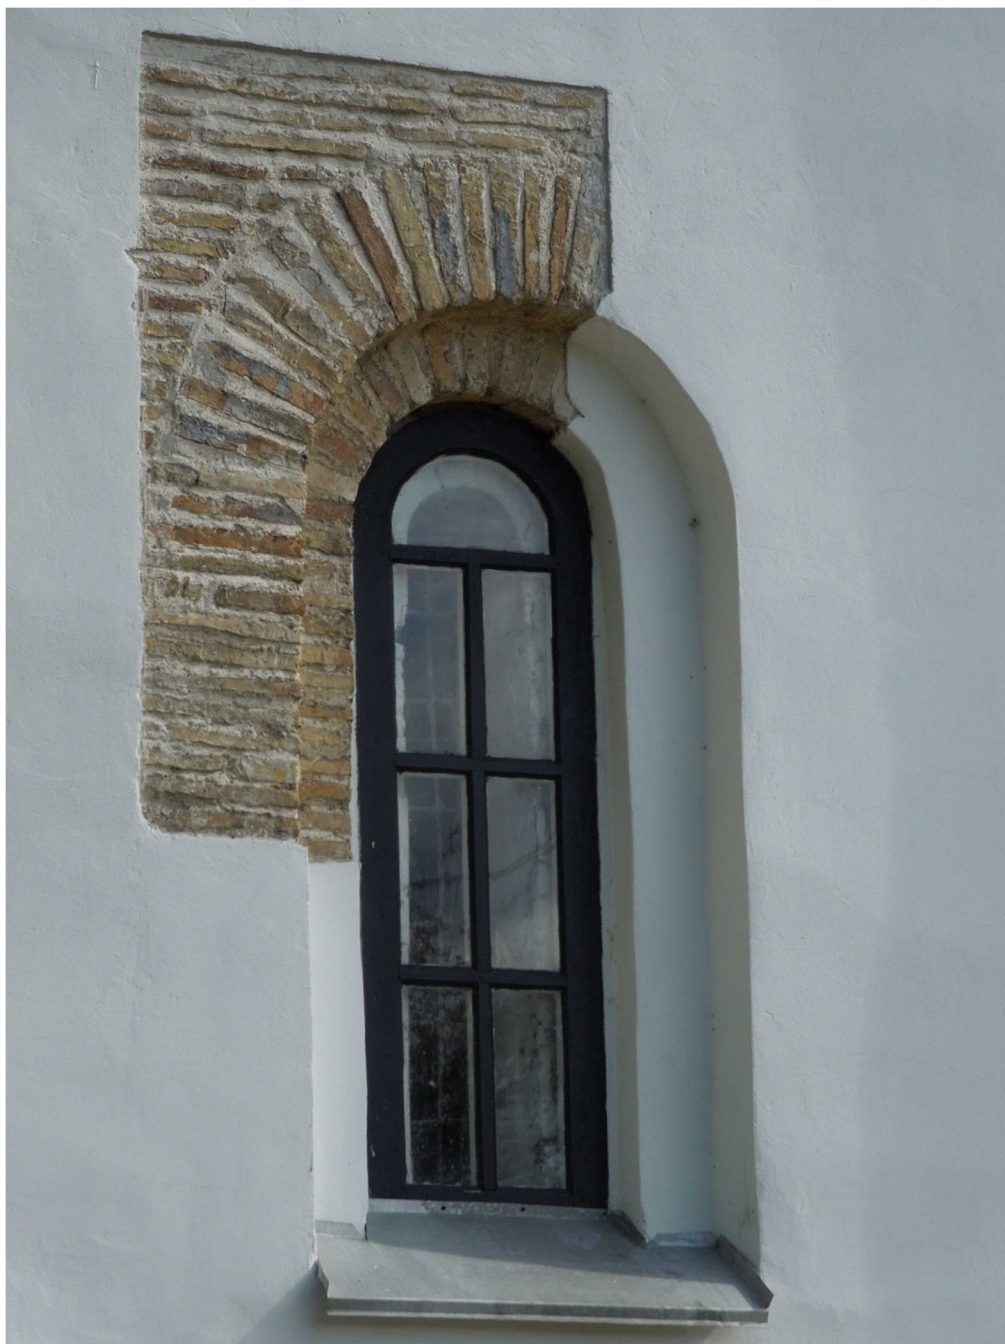
*13.8. Вікно першого ярусу західного фасаду. Демонстраційний зондаж.
Фото А.О. Логинової, 2016 р.*

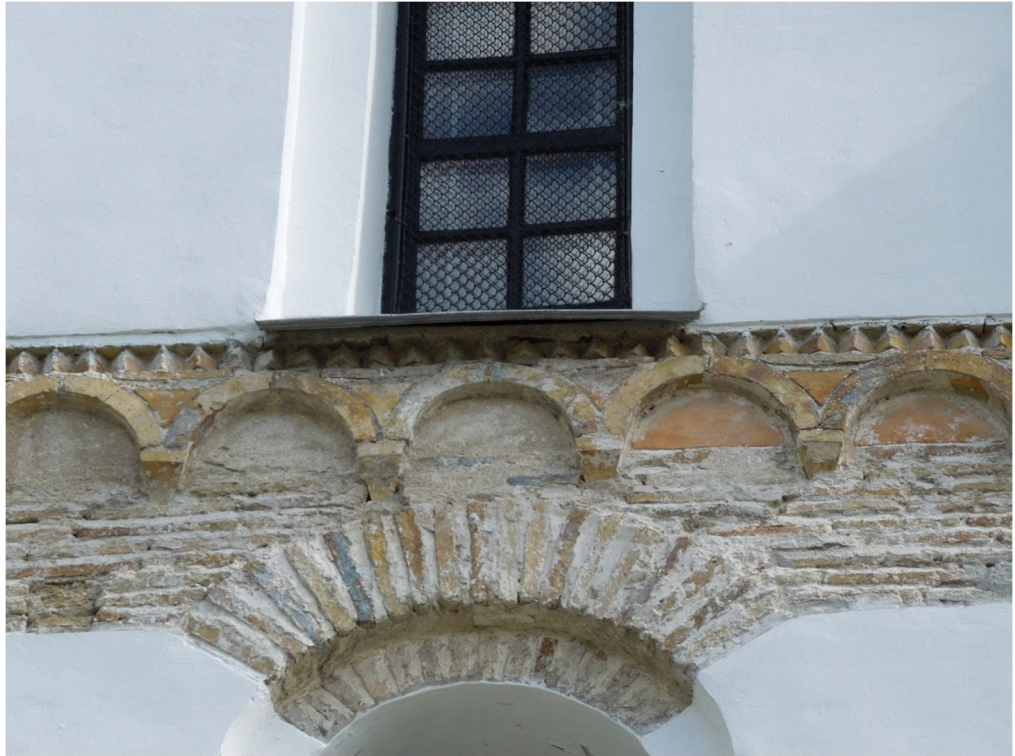
*13.9. Аркатурний пояс на західному фасаді. Демонстраційний зондаж.
Фото А.О. Логинової, 2016 р.*

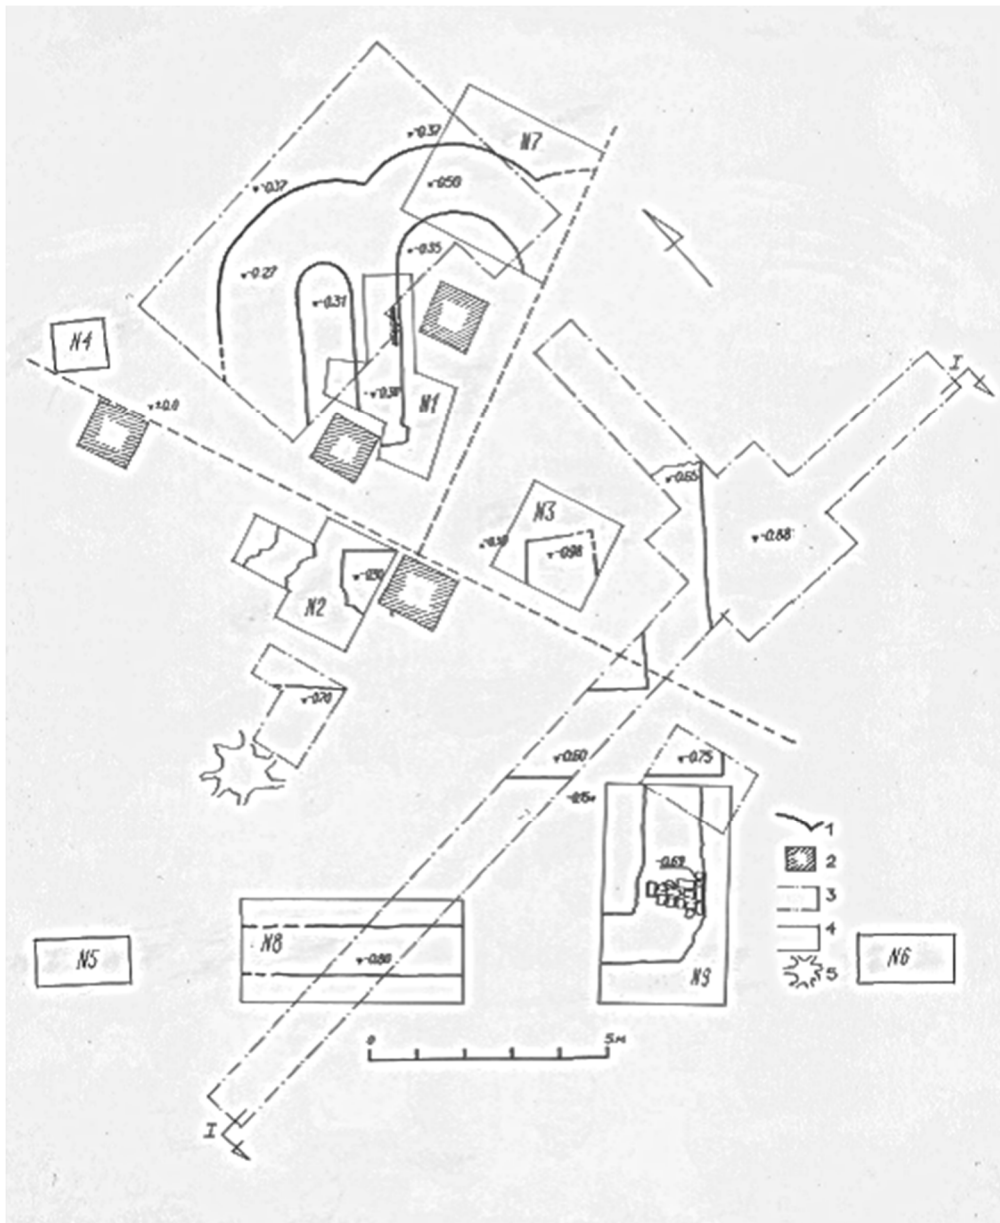
14.1. Зведений план розкопів 1984–1985 рр.

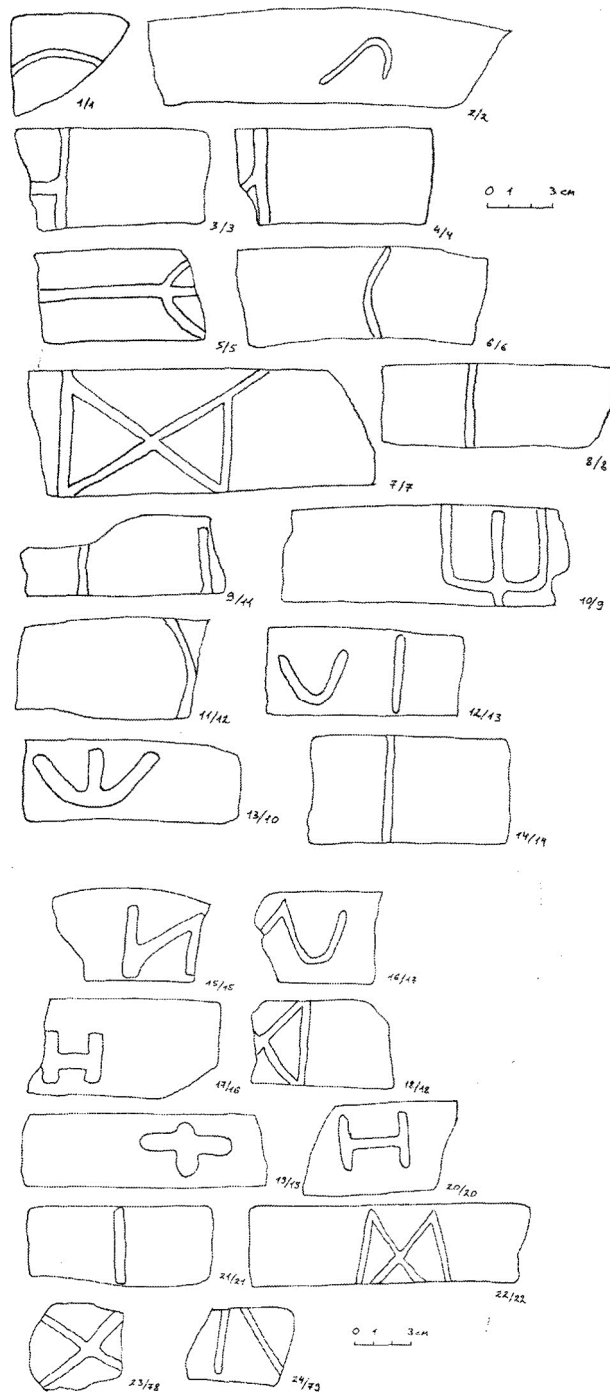
14.6. Клейма на плінфі.

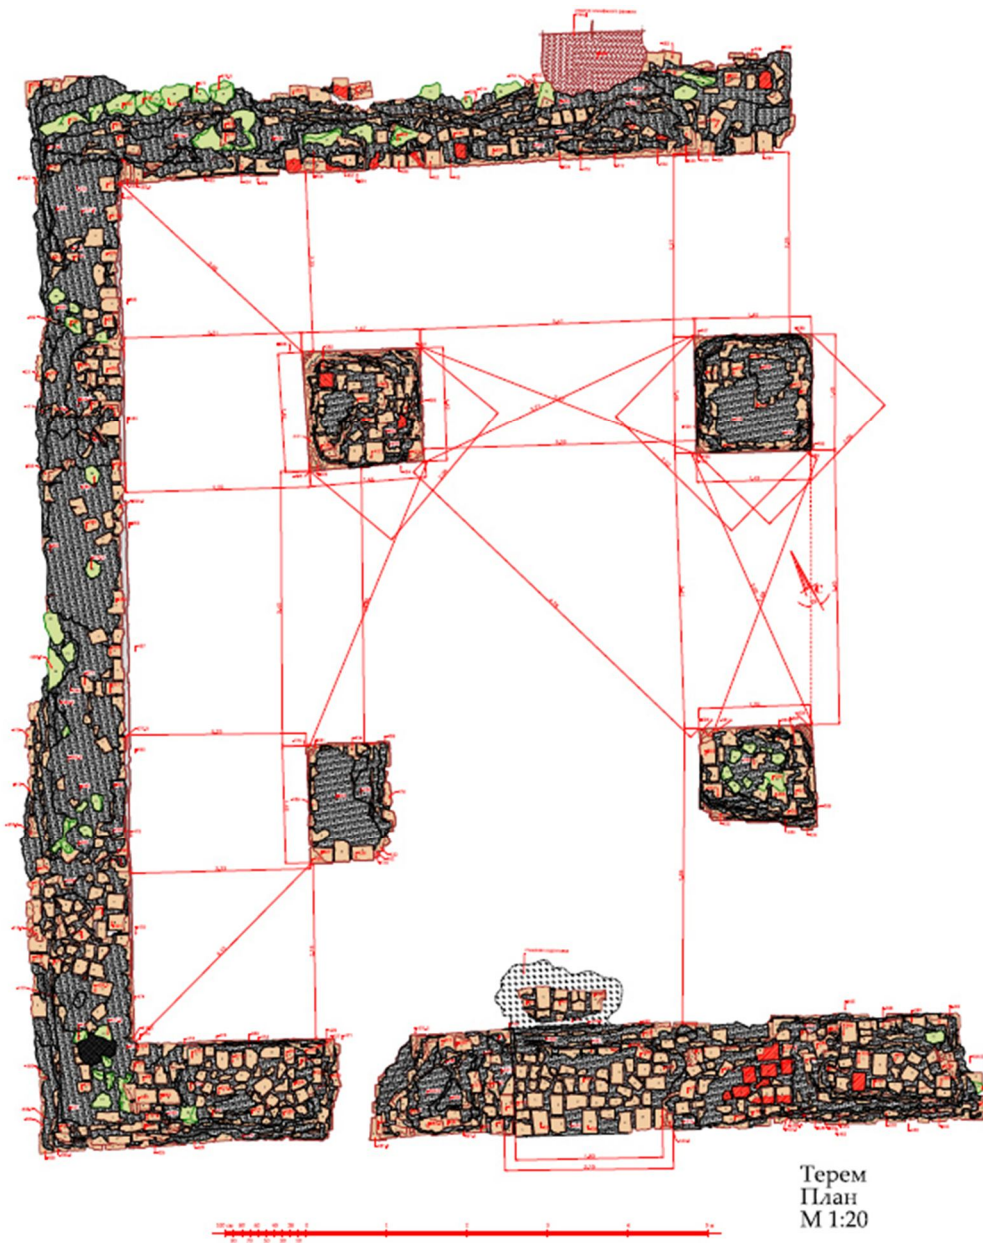
15.1. План. 2013 р. (за О.Є. Черненко).

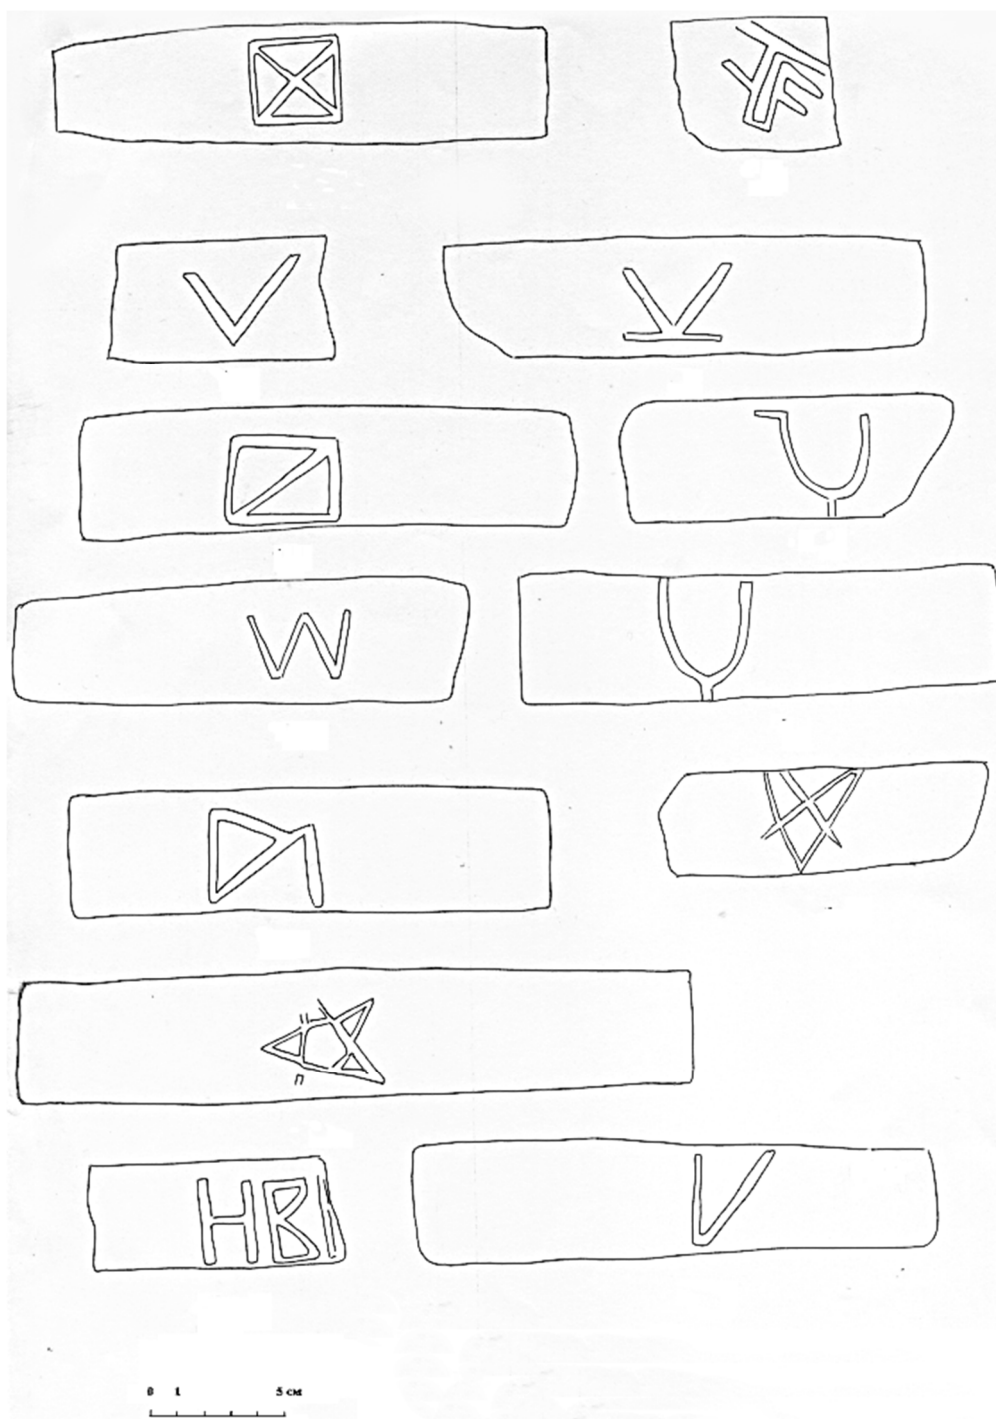
15.4. Знаки на плінфі.

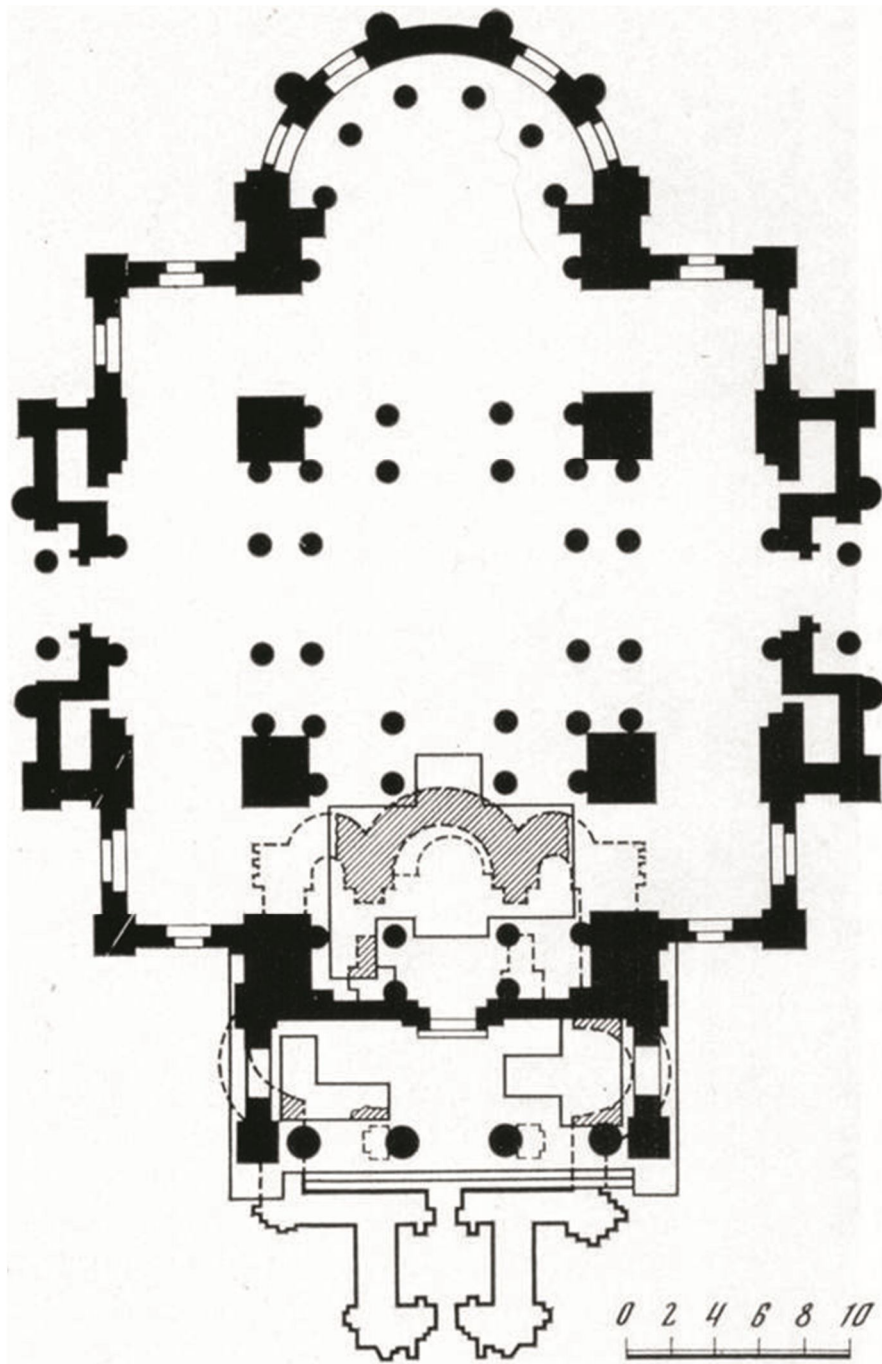
16.3. План собору 1791–1796 рр.

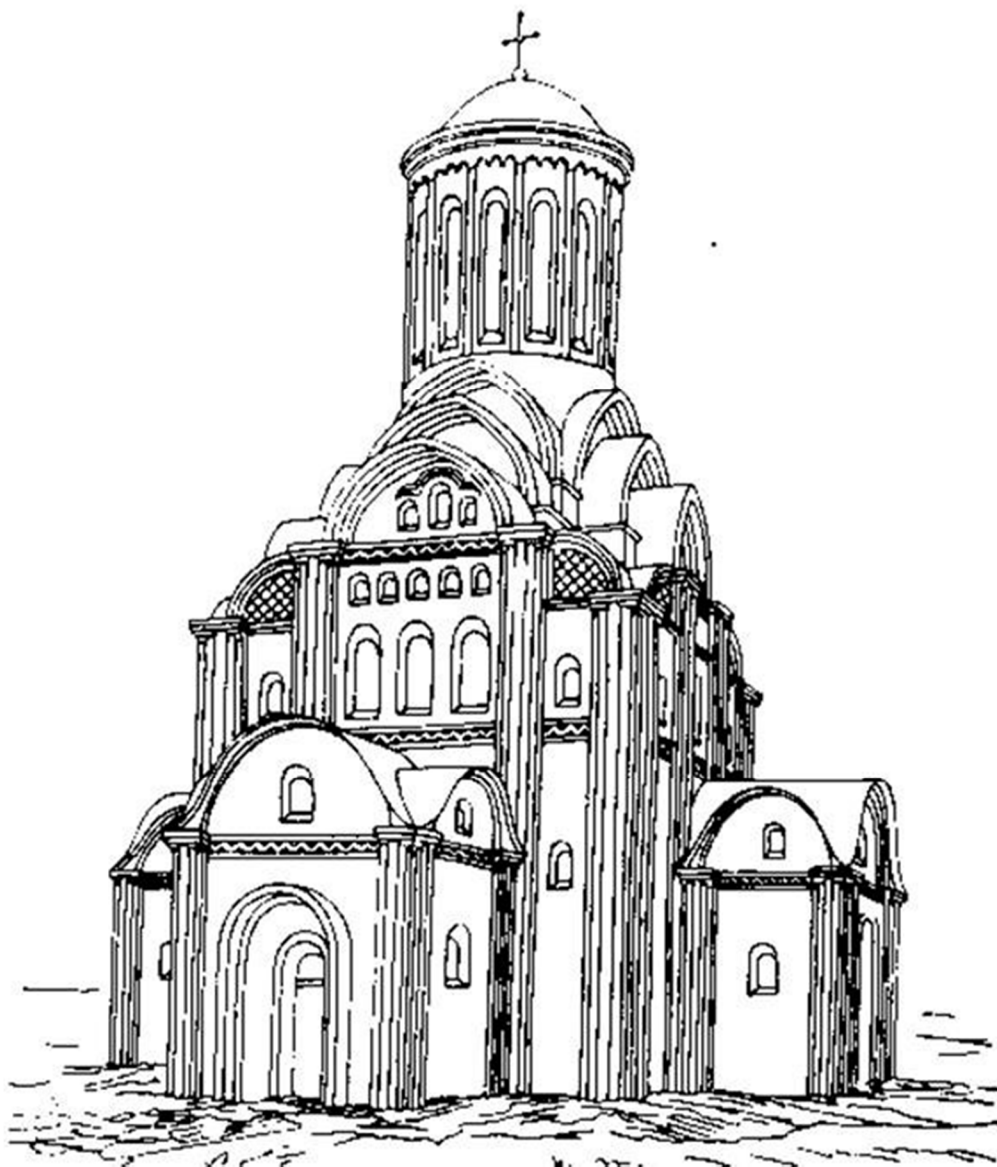
**16.9. Вигляд з південного заходу. Перспектива. Реконструкція
(за М. В. Холостенком).**

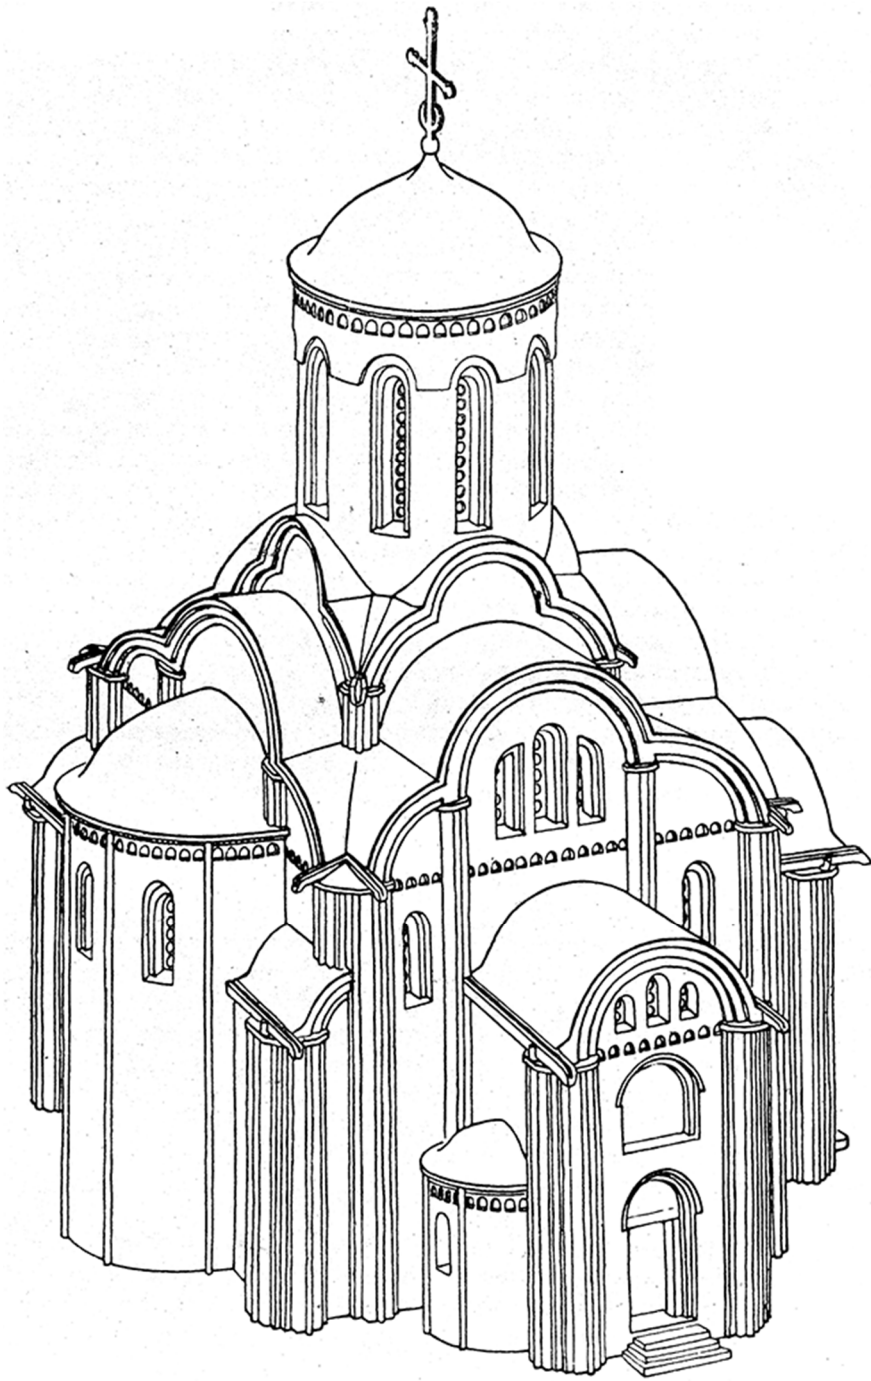
**16.10. Вид з північного заходу. Перспектива.
Реконструкція (за Г.Н. Логвиним).**

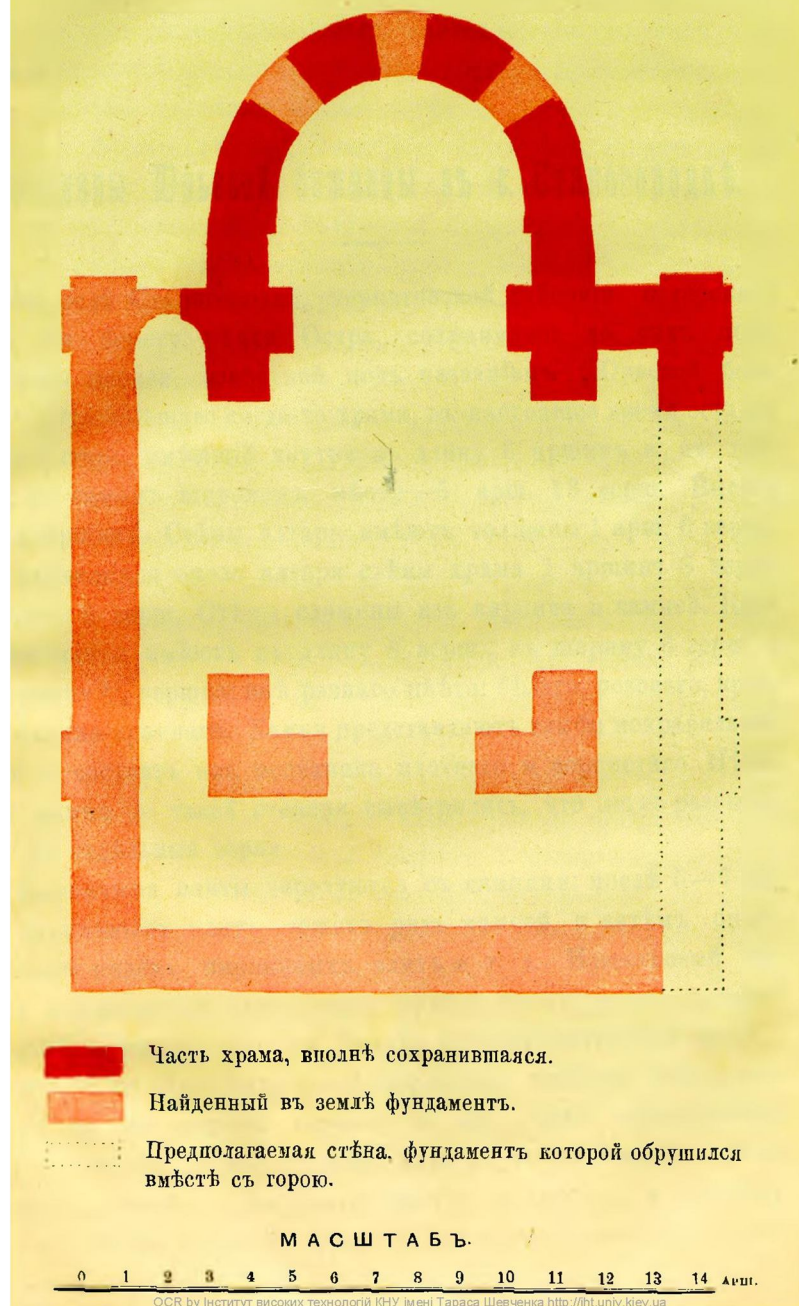
17.2. План (за М.О. Константиновичем)

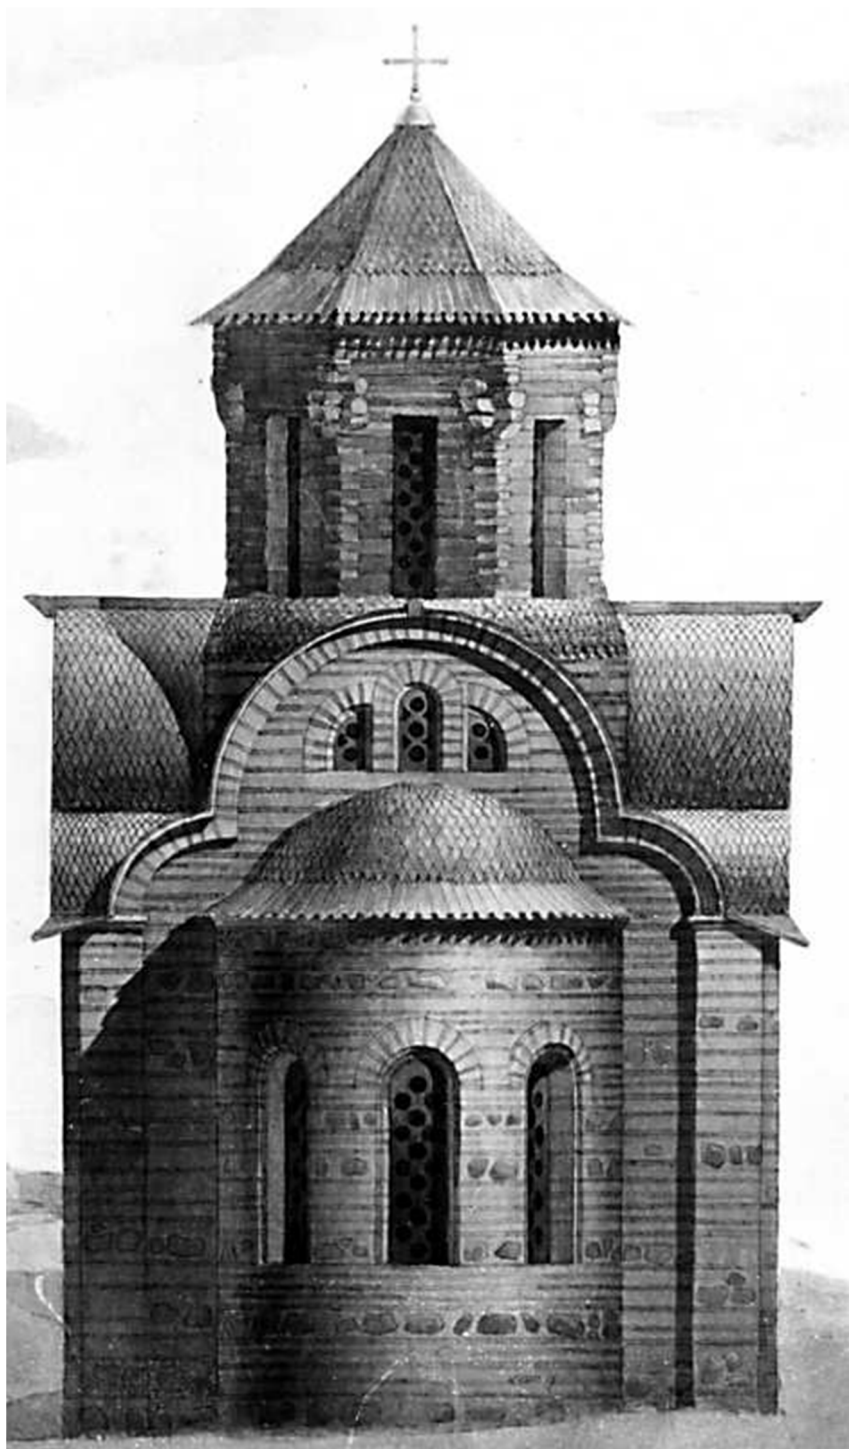
17.3. Видяд зі сходу. Реконструкція (за Ю.С. Асєвим).

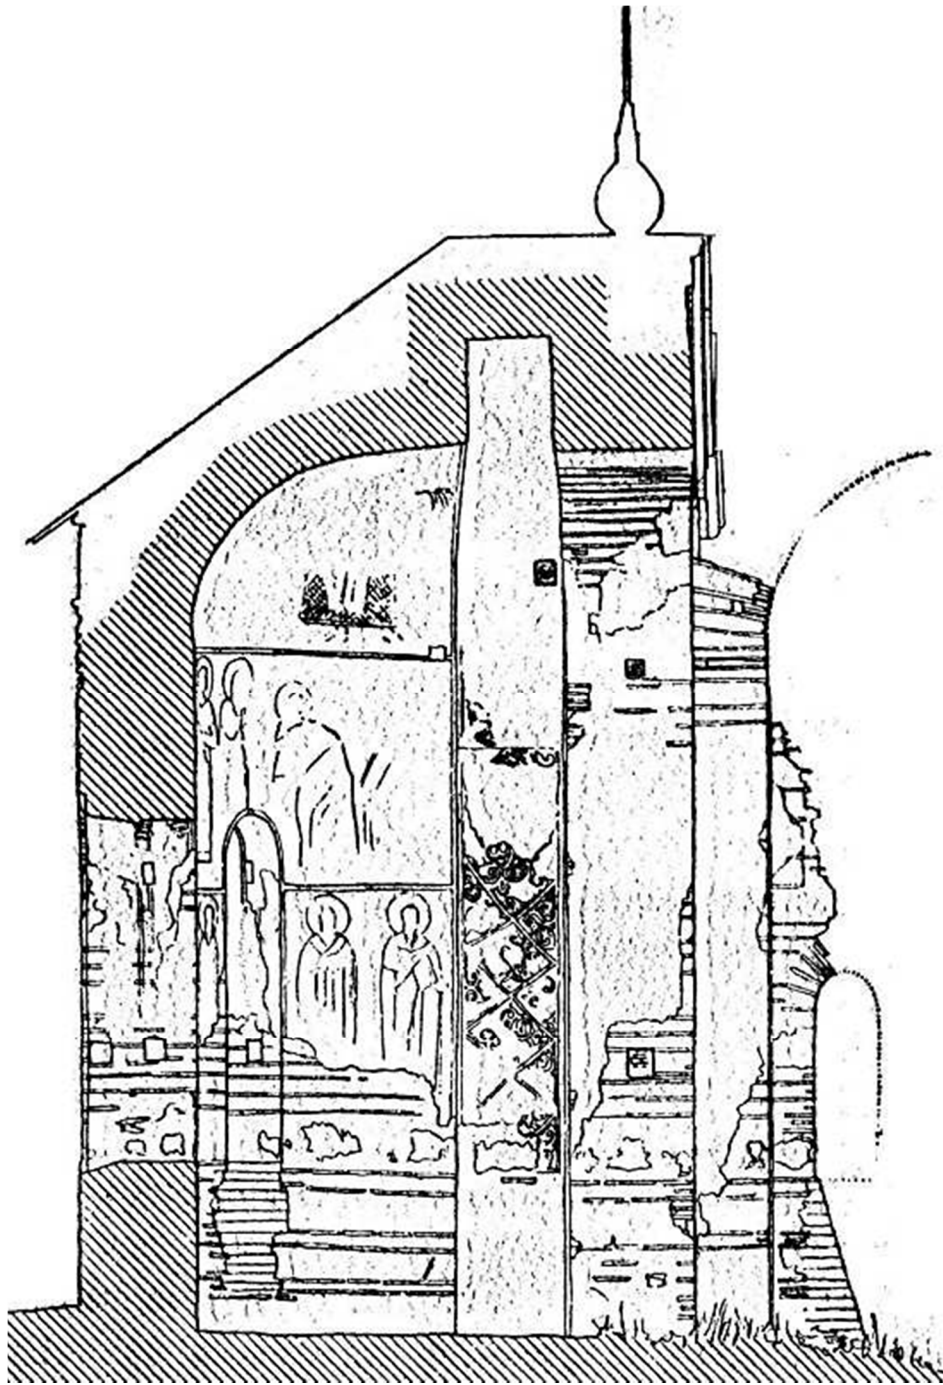
17.11. Розріз (за П.П. Покришкіним).

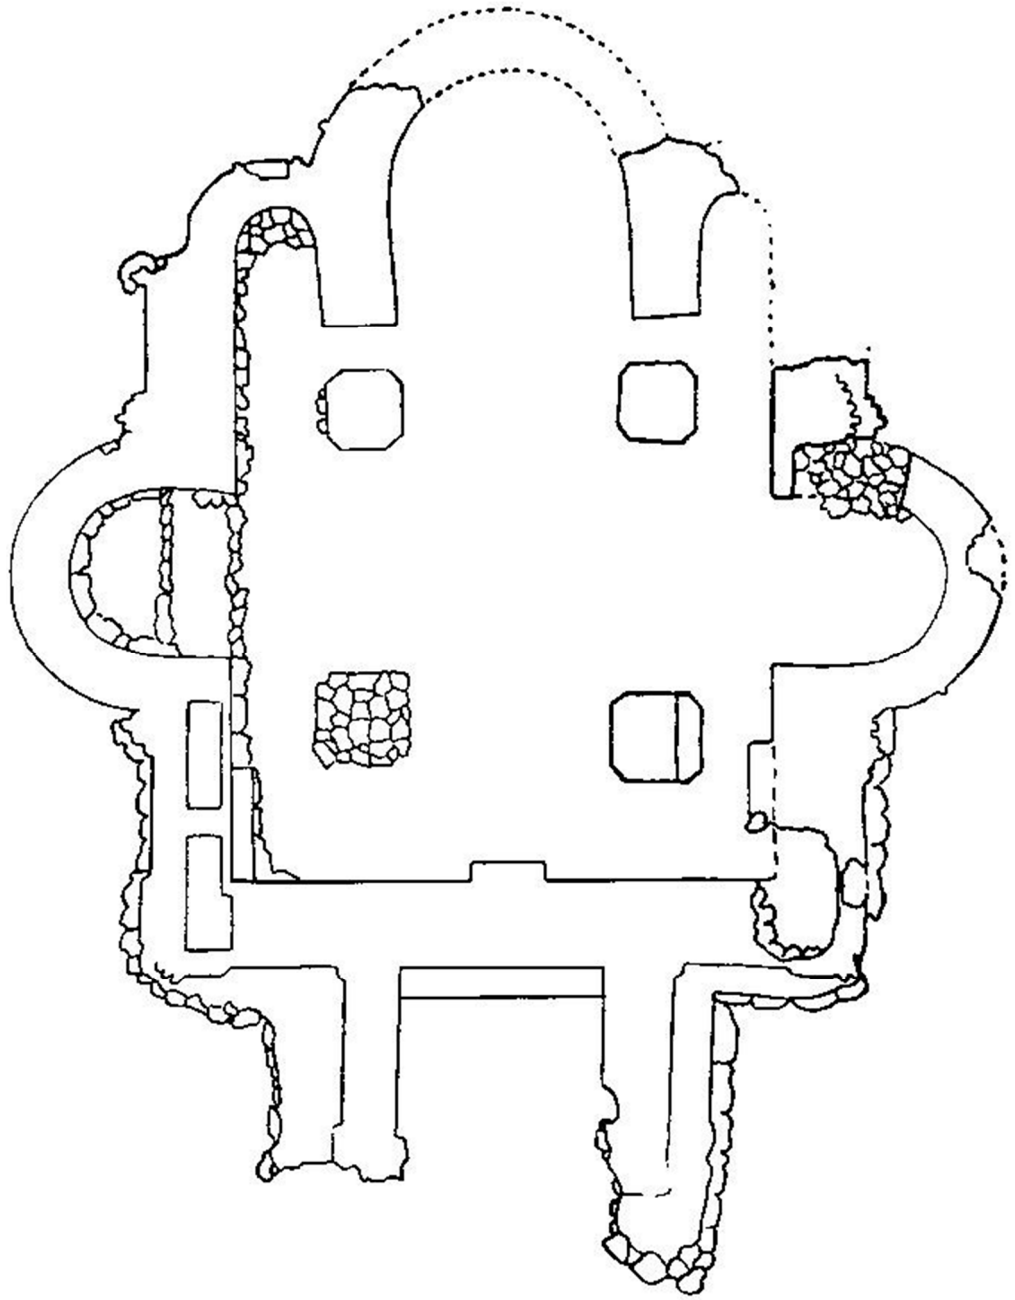
*18.1. План
(за В.А. Богусевичем).*

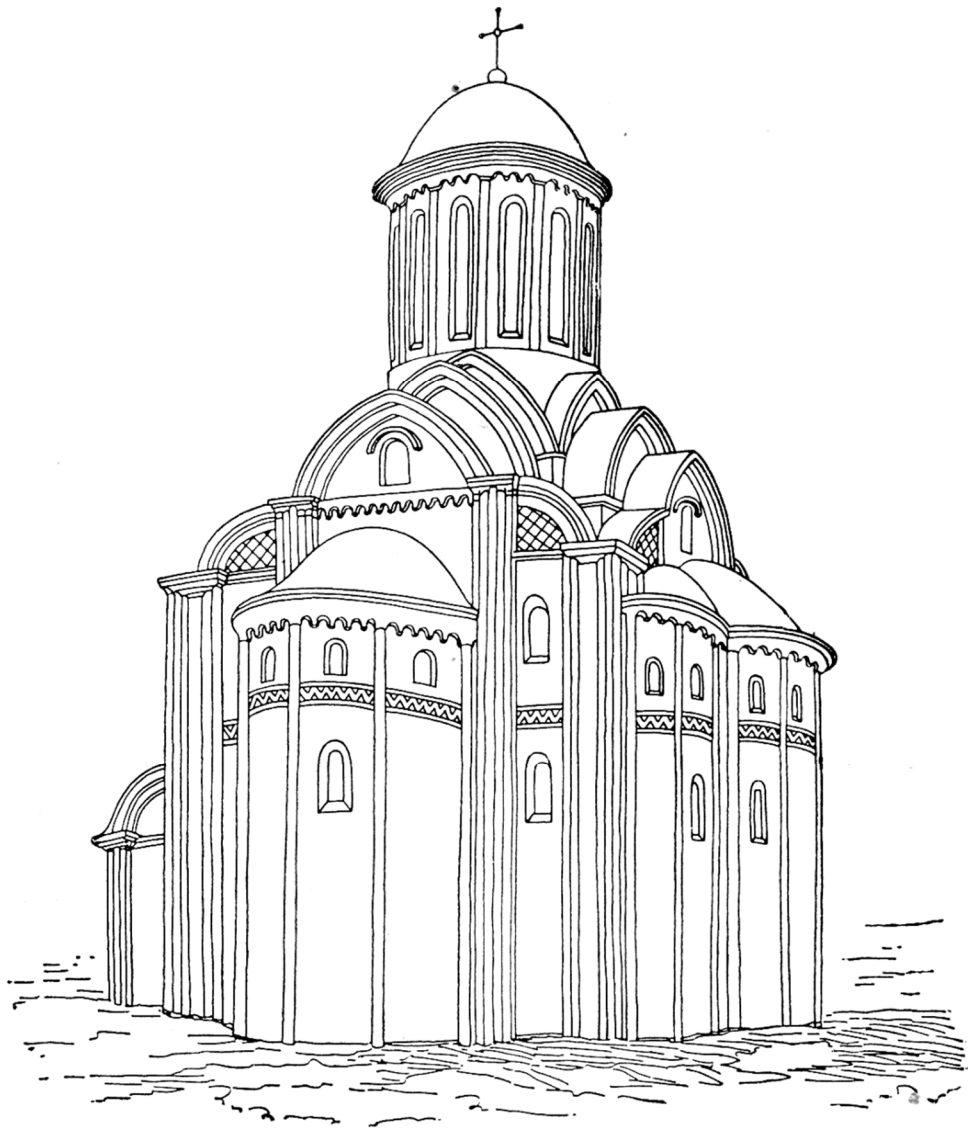
**18.2. Вигляд з південного сходу.
Перспектива. Реконструкція (за Г.Н. Логвиним).**
