ВПЛИВ ГОТИКИ НА МУРОВАНЕ МОНУМЕНТАЛЬНЕ БУДІВНИЦТВО ВОЛИНИ КІНЦЯ XIII – XVI ст.

На матеріалі комплексного дослідження історичних джерел і натурального обстеження конкретних зразків оборонної та сакральної архітектури здійснена спроба виявити особливості готичних проявів у мурованому монументальному будівництві Волині кінця XIII – XIV ст.

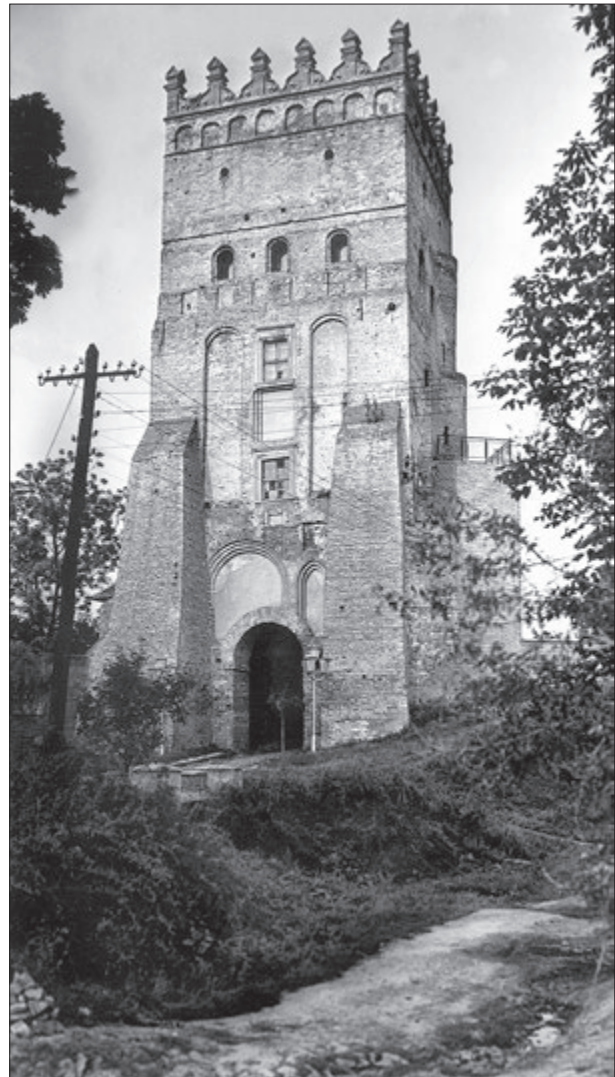
Рис. 2. Луцьк. Верхній замок, кін. XIII–XIV ст.; XVI–XVII ст.; поч. XIX ст. В'їзна башта. Головний фасад після реставрації 1970-х рр. Фото М.Шоміна, 1975 р.

На жаль, нижня частина головного фасаду в'їзної башти втратила свій первісний вигляд. Зараз тут існує арочний проїзд з напівциркульною перемичкою, над якою, в свою чергу, збереглися дві готичні перемички з профільованої лекальної цегли. Їх розміщення дає всі підстави для гіпотези, що у XIV столітті вони були пов'язані з оздобленням двох отворів. Ширший з них – лівий – мав напівциркульну перемичку і відіграв роль проїзду, а вузький (правий) з стрілкою перемичкою служив фірткою для піших. Значна висота профільованих перемичок над сучасним рівнем ґрунту дозволяє припустити, що це було обрамлення ніш, до яких входили підняті ланки мосту, перекинутого через оборонний рів. Слід зазначити, що майже ідентично було вирішено нижній ярус головного фасаду в'їзної башти замка XIV-XVI ст. у польському містечку Черську [8, с.119, рис. 93]. Тут проїзд з напівциркульною перемичкою розміщений ліворуч, в той час як вузька фіртка для піших праворуч від нього, при чому вони вміщені у досить високі ніші, призначені для підняття звідних ланок дерев'яного мосту.

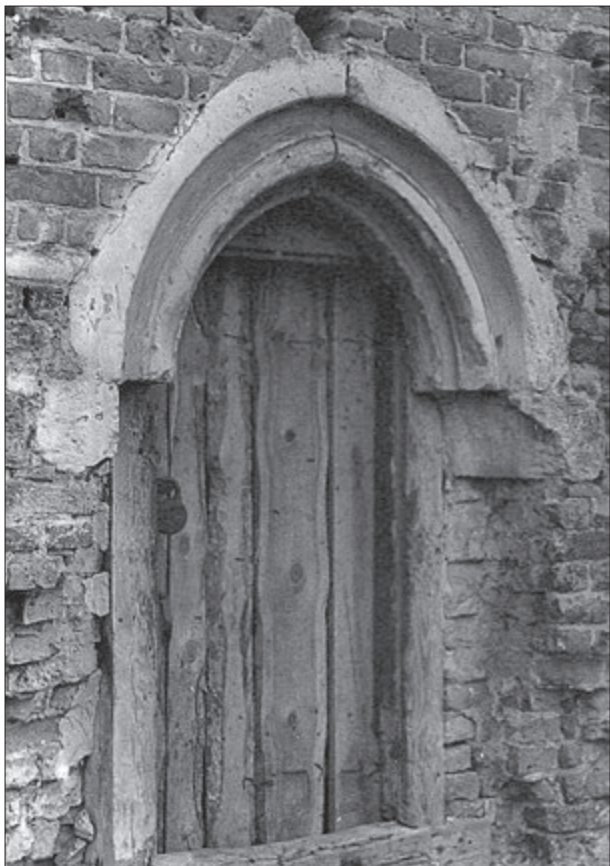
Рис.3. Луцьк. Верхній замок. Готичний портал Стирвової башти. Фото О. Годованюк, 1980-і рр.

До цього необхідно додати, що форми і прийоми архітектурної готики притаманні також порталу першого ярусу Стирової (Свидригайлової) башти, при чому стрілчаста перемичка цього portalу утворена двома великими білокам'яними профільованими блоками, в той час як вертикальні елементи його обрамлення не збереглися.

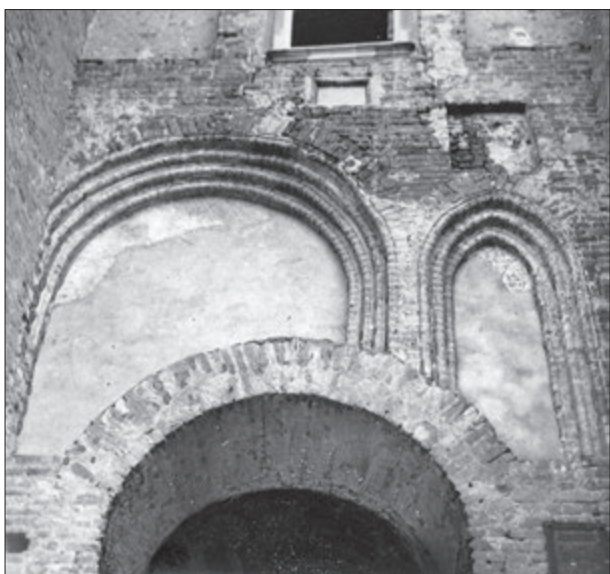
Рис. 5. Луцьк. Верхній замок. Профільоване оформлення ніш на головному фасаді В'їзної башти. Фото О. Годованюк, 1980-і рр.

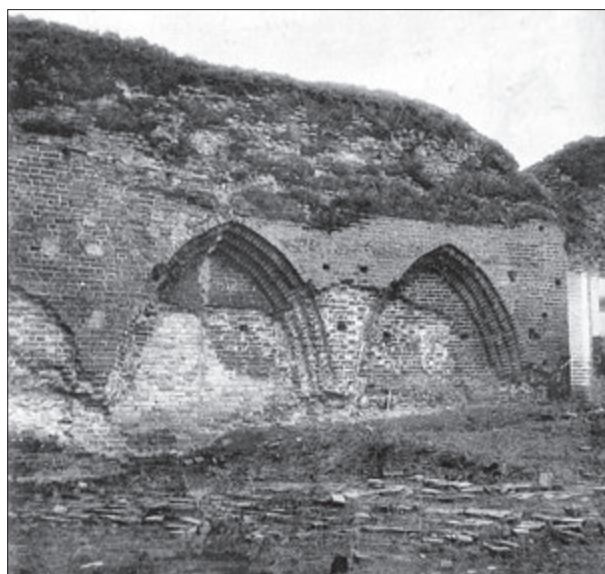
Рис. 6. Луцьк. Верхній замок. Стрілчасті ніші на внутрішній поверхні південного оборонного муру. Фото О. Годованюк, 1980-і рр.

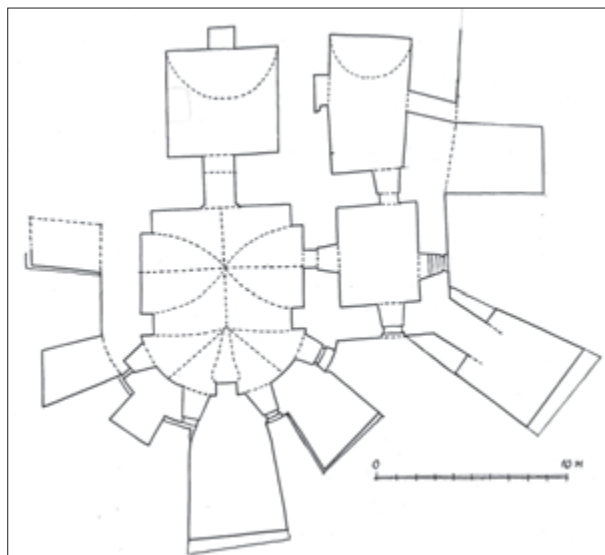
Рис.8. Острог. Замок кн. Острозьких. "Вежа мурована", кін. XIV ст.; XVI-XVII ст.; поч. XX ст. План нижнього ярусу. Обмір і креслення О.Годованюк, 1967 р.

Острог. "Вежа мурована" замку князів Острозьких. Одним з найбільш ранніх прикладів впливу готики на зодчество Волині є архітектура "Вежі мурованої" (кін. XIV ст.; XVI-XVII ст.; поч. XX ст.). Слід відзначити перехідний романо-готичний характер конструкцій і деталей будівлі, що знайшло своє відображення, зокрема, в одночасному застосуванні у нижньому ярусі цієї споруди напівциркульного та стрілчастого кам'яних склепінь, у первісному оздобленні верхньої частини напівкруглого виступу південного фасаду "Вежі" романським глухим аркатурним фризом [11, с.66].

Цілком очевидно, що стрілчаста арка в період побудови "Вежі" була в архітектурі монументальних споруд Волині справжньою новацією. Про певну недосконалість деталей "Вежі" з властивими для них окремими ознаками готики свідчить, насамперед, кам'яне склепіння головного залу нижнього ярусу, в якому застосовано стрілчасту конструкцію. Звичайно, готичним зазначене склепіння можна назвати досить

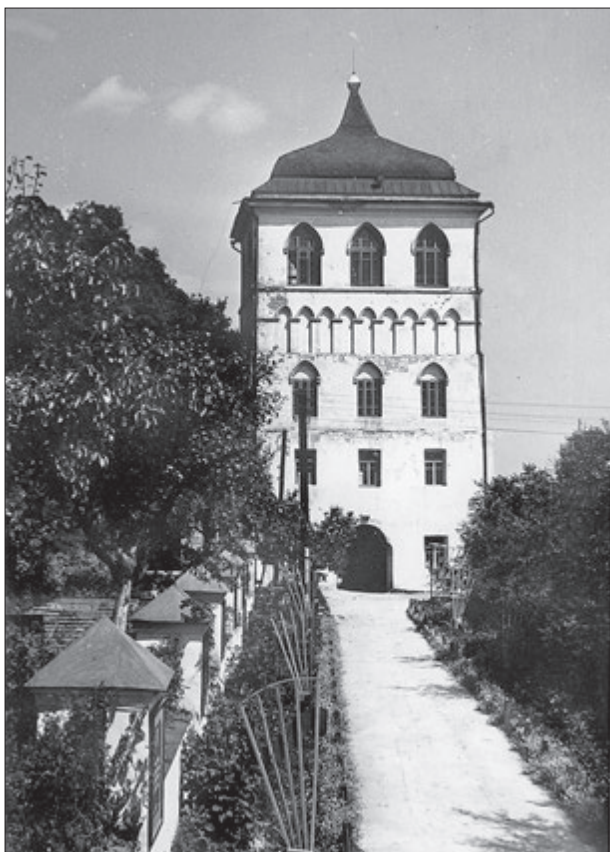
Рис.11. Дермань. Троїцький монастир-фортеця, XV ст.; XIX ст. Надбрамна башта. Вигляд з двору.
Фото О. Годованюк, 1984 р.

перебудована на дзвіницю [14, арк.5]. Первісно була прямокутною в плані (14,0 x 10,4 м), чотириярусною і досить масивною спорудою, висота якої становила близько 18 м. Своєрідна данина готичному стилеві – первісне оздоблення верхнього ярусу башти, головний та дворовий фасади якого прикрашає аркатурний пояс з дев’яти неглибоких ніш зі стрілчастими перемичками. Таке виразне завершення споруди, як і мальовнича система бійниць та невеликих вікон, яка пронизувала могутні стіни башти Троїцького монастиря, дещо пом’якшували суворість архітектурного образу цієї будівлі, ефектно контрастуючи з її нижньою слабозрозумованою частиною. З погляду на це доречним буде додати, що дослідженнями 1970-х рр. на первісному верхньому ярусі башти було виявлено верхню частину амбразур чотирнадцяти бійниць та їхні цегляні стрілчасті перемички [15, с.196], розміщення яких на головному та дворовому фасадах споруди було пов’язано з ритмом вищезгаданих декоративних стрілчастих аркад.

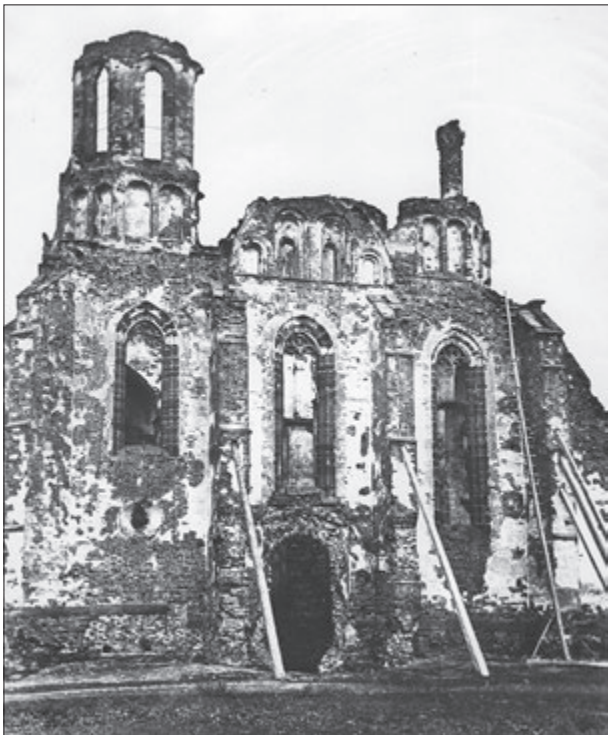
Рис. 15. Острого. Руїни Богоявленської замкової церкви, XV ст.; 1821 р. Південний фасад. – ЛВІА РАН (м. Санкт-Петербург). - Фотоархів. - Q 357/4, 1885 р.

Одна з найбільш виразних та своєрідних течій у храмовому будівництві Волині XV-XVI століть базувалася на синтезі давньоруських традицій з елементами архітектурної готики. Кілька визначних храмів цього періоду дають уявлення про самотність творчих пошуків волинських зодчих у цьому напрямку, найбільш повно і послідовно реалізованих в архітектурі Богоявленської церкви в Острозі (до 1453 р.; 1521 р.; кінець XIX ст. – майже цілковите знищення руїн храму). Ознакою наслідування готичних архітектурних форм, на яку звертають увагу дослідники при систематизації сакральних будівель XV-XVI ст., є наявність контрфорсів. Як відомо, головне призначення контрфорсу – протидіяти похило спрямованому розпору хрещатого готичного склепіння на нервюрах стрілчастої форми, які складають конструктивний скелет склепіння. Контрфорси на південному та західному фасадах Богоявленської церкви логічно поставлені по осях опорних стовпів в інтер’єрі, а на південно-західному розі – під кутом 45° на перетині двох стін. Однак,

вони чужерідні об'ємно-просторовій структурі цієї шестистовпкової хрестово-банної п'ятиповерхньої будівлі. Без сумніву контрфорси храму було запозичено в європейських готичних костелів, у яких влаштування контрфорсів органічно пов'язане з конструктивною схемою споруди.

Своєрідна трансформація елементів готики знайшла відображення у вишуканому декоративному оздобленні входу західного фасаду та в обрамленні вікон замкового храму. Головний вхід прикрашав перспективний портал, профілювання якого було вимуровано з дбайливо підтесаних блоків пісковика. Верх одного з елементів обрамлення – перевитого кам'яного жгута – мав килевидне завершення [19, Q357/3]. Водночас з цим готичні впливи виявилися у незвичній – трилопасній – формі закомар та в їх килевидному завершенні, яке надавало архітектурі храму особливої вишуканості.

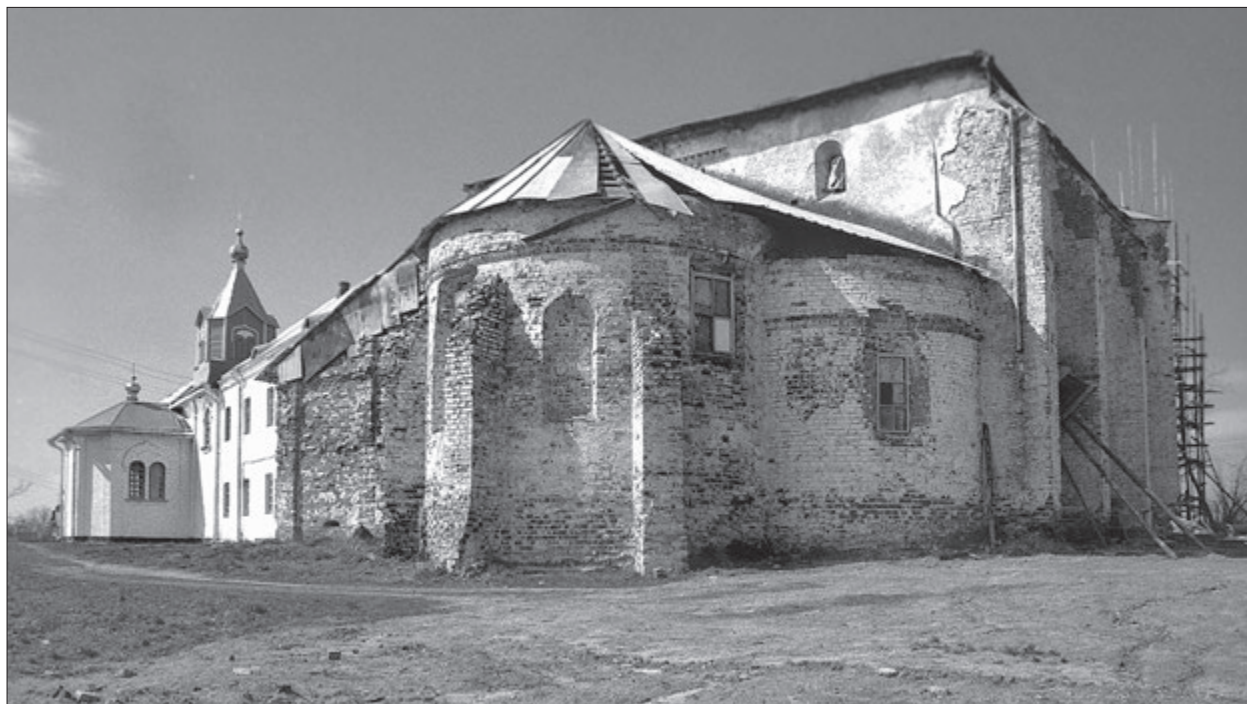
Рис. 17. Мильці. Волинська обл. Церква Св.Миколи Миколаївського монастиря, 1542 р.; XVIII ст.; XIX ст.; XX ст. Фото В. Луца, 2000 р.

Вплив архітектурної готики виявився також у влаштуванні в Миколаївській церкві контрфорсів, поставлених на південному та північному фасадах по осях підпружних арок та опорних стовпів в інтер'єрі, а на південно- та північно-західному кутах храму – під кутом 45° на перетині двох стін. Крім того, до готичних елементів церкви, безумовно, слід віднести велику арку, яка відокремлює центральну наву від апсиди. Ширина арки складає 6,5 м, а висота – 8,6 м, при чому її перемичка має виразну стрілочасту форму. З іншого боку, традиції давньоруського зодчества знайшли своє відображення у поребрику з цегли, який охоплює по периметру основний об'єм Миколаївської церкви [22, с.194].

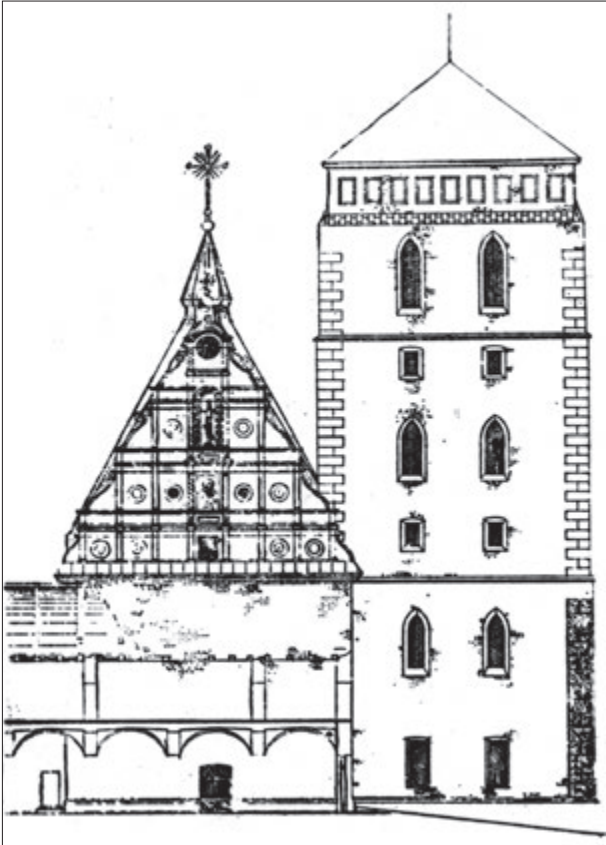
Рис.23. Старокостянтинів. Здвиженська церква, кін.ХVІ ст. (поч.ХVІІ ст. - костел домініканського монастиря). Готичний щипець головного фасаду до перебудов кін.ХІХ ст. З ілюстрацій до статті "Два проекта Э.И.Жибера" // "Строитель", 1899, №19-20.

зі стрілочастими перемичками. Пізньоготичним було хрещате склепіння над навою та зірчасте над апсидою: "...Своды стрельчатые, опирающиеся на карнизы, а под ними, в алтаре были лепные ангелы, поддерживающие как бы своими руками" [27, п.27]. Крім того, унікальним не лише для Волині, але й для всієї України був 4-ступінчастий, 7-вісний готичний за композицією щипець, котрий завершував головний фасад костелу домініканського монастиря [28] і без сумніву був пов'язаний з готичними ступінчастими щипцями Польщі та Литви [29].

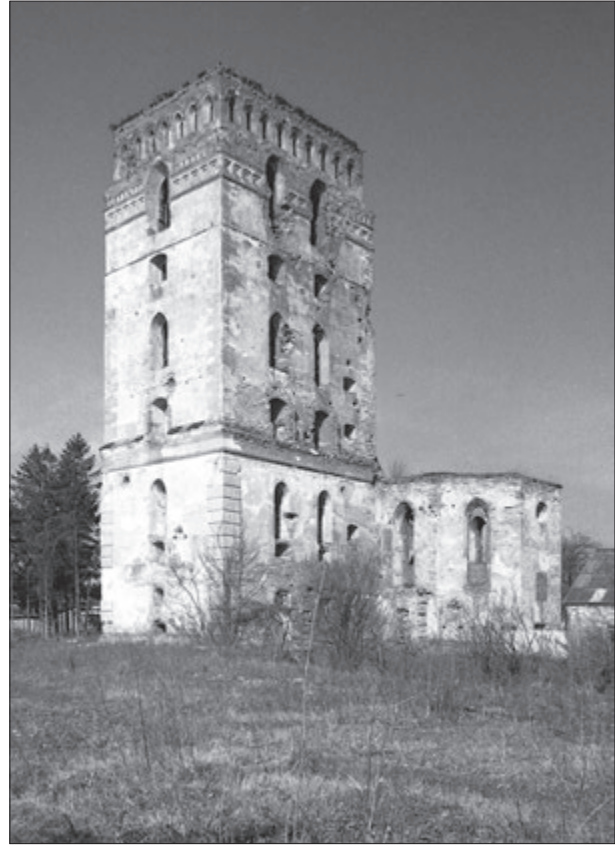
Рис.24. Старокостянтинів. Здвиженська церква, кін.ХVІ ст. (поч.ХVІІ ст. - костел домініканського монастиря). Фото В.Луца, 2002 р.

Досить своєрідно відобразилися готичні впливи в архітектурі Здвиженської церкви (остання чверть XVI ст.) у м. Старокостянтинові Хмельницької області, перетвореної за князя Януша Острозького у 1612 (або 1613) році [26, с.921] на костел домініканського монастиря. Ця оригінальна (нині напівзруйнована та недостатньо вивчена) споруда, в якій поєднуються культова та оборонна функції, була зведена на березі р. Случ на південній межі стародавньої частини міста. До прямокутної нави зі сходу примикає шестигранна апсида, а з півдня – майже квадратна в плані монументальна дозорна і оборонна башта висотою майже 70 м, яка суттєво доповнювала природний захист міста річкою і земляним оборонним валом. Масивні стіни башти по ярусно були пронизані отворами різної форми і розмірів: на першому, третьому і п'ятому ярусах прямокутними, на другому, четвертому та шостому –

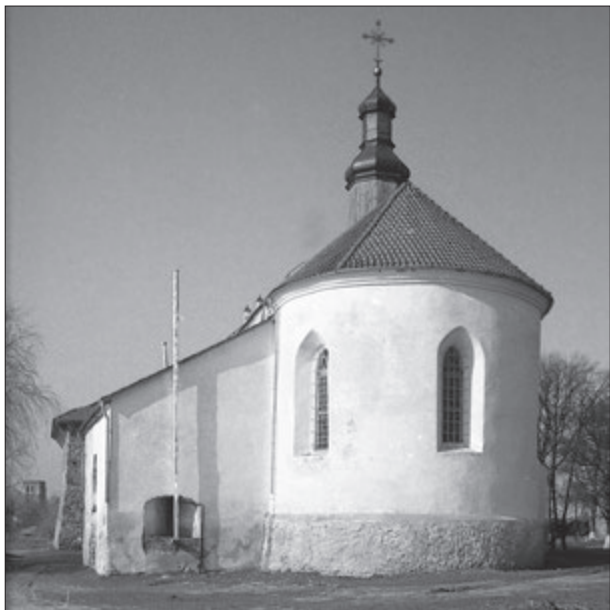
Рис.25. Старокостянтинів. Троїцька замкова церква, кін.ХVІ ст. Фото В. Луца, 2002 р.

Окремі риси готичної архітектури притаманні також ще одній культовій будівлі м. Старокостянтинова – Троїцькій церкві замку князів Острозьких, збудованій, вірогідно, водночас з "кам'яницею" у др. пол. XVI століття. Первісно вона стояла окремо, на відстані близько 8 м від торця кам'яниці і, можливо, була з'єднана з нею відрізком оборонного муру. Троїцька церква у Старокостянтинові - невелика однонавова одноапсидна будівля без ризниці і паламарні, готична спрямованість якої виявлена хіба що у великих віконних отворах храму, які відрізняються не тільки великими розмірами, але й характерними для архітектурної

готики витягнутими пропорціями та готичними стрілчастими перемичками.

Унікальне вирішене відокремлення нави від апсиди, яка має з нею однакову ширину та висоту. Їх розділяють дві трипрольотні аркади, поставлені паралельно одна до одної на відстані 2,8 м, причому арки зазначених аркад мають досить виразну стрілчасту форму і спираються на чотири стовпи квадратного перекрою та стіни. Центральні арки дещо ширші і набагато вище від бічних, а об'єм між обома аркадами перекрито трьома невеличкими хрестовими склепіннями. Над центральним з цих склепінь первісно, ймовірно, здіймалася невелика сигнатурка [30].

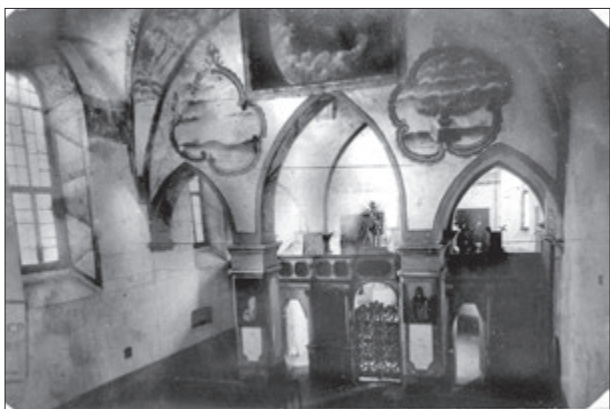
Рис.26. Старокостянтинів. Троїцька замкова церква, кін.ХVІ ст. Стрілчаста аркада між навою і апсидою. Фото 1930-х рр. з матеріалів О.Новицького. – Методфонд НДІТІАМ. Інв.№ н/о 514.
