## КРЕПОСТЬ ТЯГИНЬ И ЕЕ СОВРЕМЕННОЕ СОСТОЯНИЕ

*В работе представлены новые данные о средневековой крепости Тягинь. Анализируется ее физическое состояние, особенности фортификации и рельеф, который претерпел изменения после гибели города в 1484 году. Автор приходит к выводу, что особый урон памятнику был нанесен в XIX веке, когда ее руины массово разбираются местным населением. Результаты наблюдений также указывают на то, что фортификационная система крепости может существенно отличаться от представленной ранее. Трехмерное моделирование выявило более сложную фортификационную систему как самого замка, так и прилегающей к нему территории, а именно: наличие боковых секторов и валов, огибающих его центр с западной и северо-западной сторон. Сам замок, в классическом понимании П. Гошкевича, может быть только его цитаделью или даже зданием, на что указывают его конструктивные элементы: площадь, толщина стен и т. д. Вполне вероятно, что фортификационные сооружения неоднократно перестраивались.*

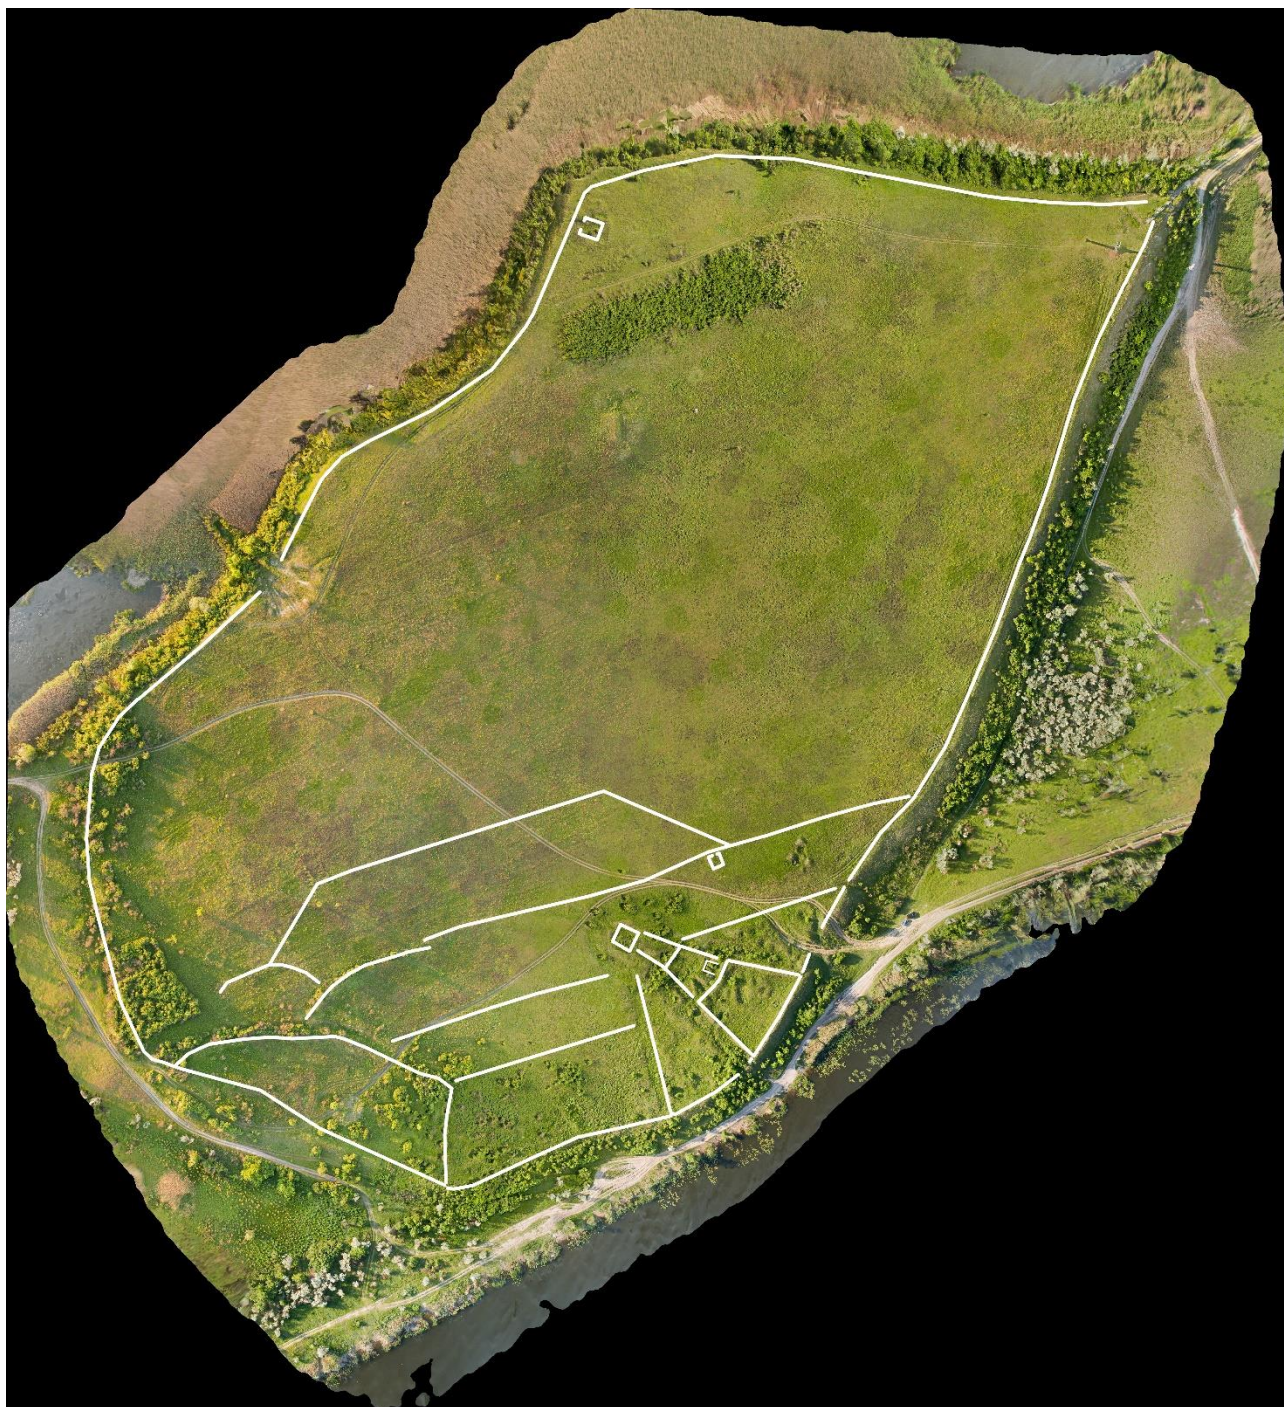
Схема укреплений на о. Тягинь по результатам съемки 2010 года.

Кроме вала В. Ильинский первым увязывает оба городища в единый комплекс и значительно расширяет общие размеры укреплений до 400 м с запада на восток и до 200 м с севера на юг. Участок площадью в 8 гектар, по его мнению, был опоясан двумя рядами валов высотой до 1.5 м и рвов такой же глубины. Он отмечает остатки стен и не менее 8 западин прямоугольной формы вдоль южного вала трапециевидного городища.

Съемка 2017 года позволяют не только подтвердить, но и дополнить эти наблюдения. Оборонительная система в южной части острова действительно образует единую систему. Соединительный вал между городищем (трапеция или пятиугольник) и замком отходит от северного фаса городища на северо-восток и на расстоянии 20 м поворачивает восточнее, переходя в ломаную линию, пересекающую весь остров. Протяженность прямого участка достигает 170 м, за ним у квадратной башни следует излом с легким поворотом вала в северном направлении. Далее, еще через 32 м, он выравнивается и на протяжении оставшихся 110 м следует к обрыву параллельно первому отрезку. Очевидно, упомянутая выше «северная башня», исследованная в 2010 году, была одним из элементов этой линии. Своим северо-восточным концом вал выходит к обрывистому восточному берегу острова. Замок и пространство между двумя укреплениями, таким образом, были прикрыты с северной стороны. Визуально вал фиксируется до квадратной башни. Его основание имеет ширину до 5 м при высоте до 0.3 м. Далее он практически не заметен глазу, но хорошо виден на ортофотоплане в виде светлой линии. В 43 м от места поворота на северо-восток линия имела въезд, оформленный в виде узкого прохода между оконечностями валами. При этом восточная оконечность перекрывала западную, обходя ее с северной стороны. От городища до въезда вдоль вала с севера заметна западина рва шириной до 2 м и глубиной до 0.4 м. Сам вал здесь несколько выше до 0.4 м и уже до 4 м в основании. Не удивительно, что именно этот участок фиксировали на своих планах все исследователи, начиная с В. Гошкевича.

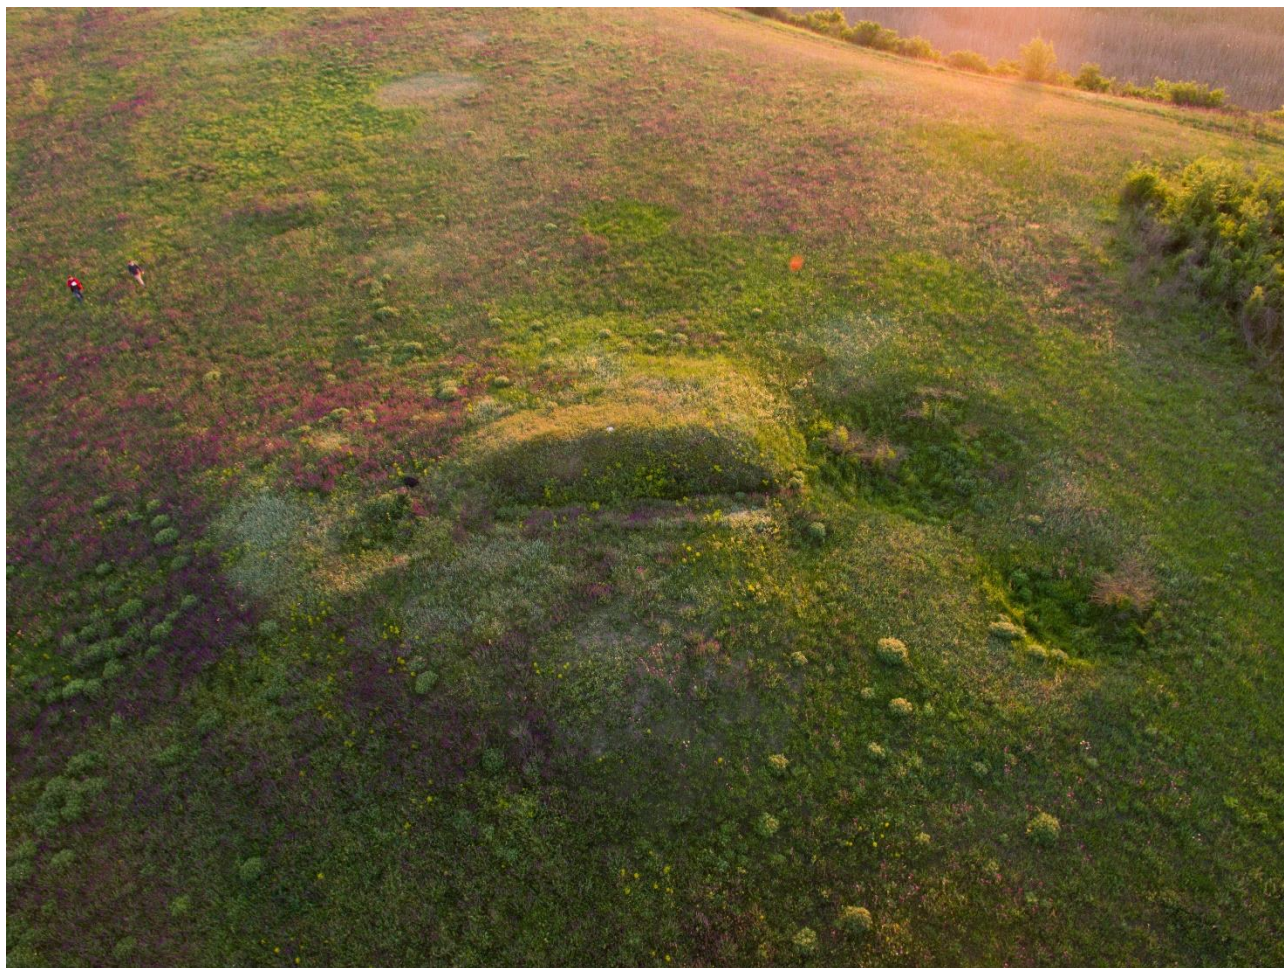
Возвышенность №2. Съемка дроном с восточной стороны.

С. Бахматова, трактуя сооружение как дозорно-сторожевую башню, В. Ильинский усматривает в нем остатки храма [13, с. 30]. Съемка 2017 года выявила, что холм имеет достаточно сложную форму, поэтому его габариты так разнятся у исследователей. Наши замеры оказались близкими к замерам С. Бахматова с той только разницей, что максимальная высота объекта составила 1.48 м. Его северная пола имеет подквадратную форму, с юга она более овальная и не такая высокая. Естественно, на очертания холма повлияло наличие отвалов, оставшихся после исследований.

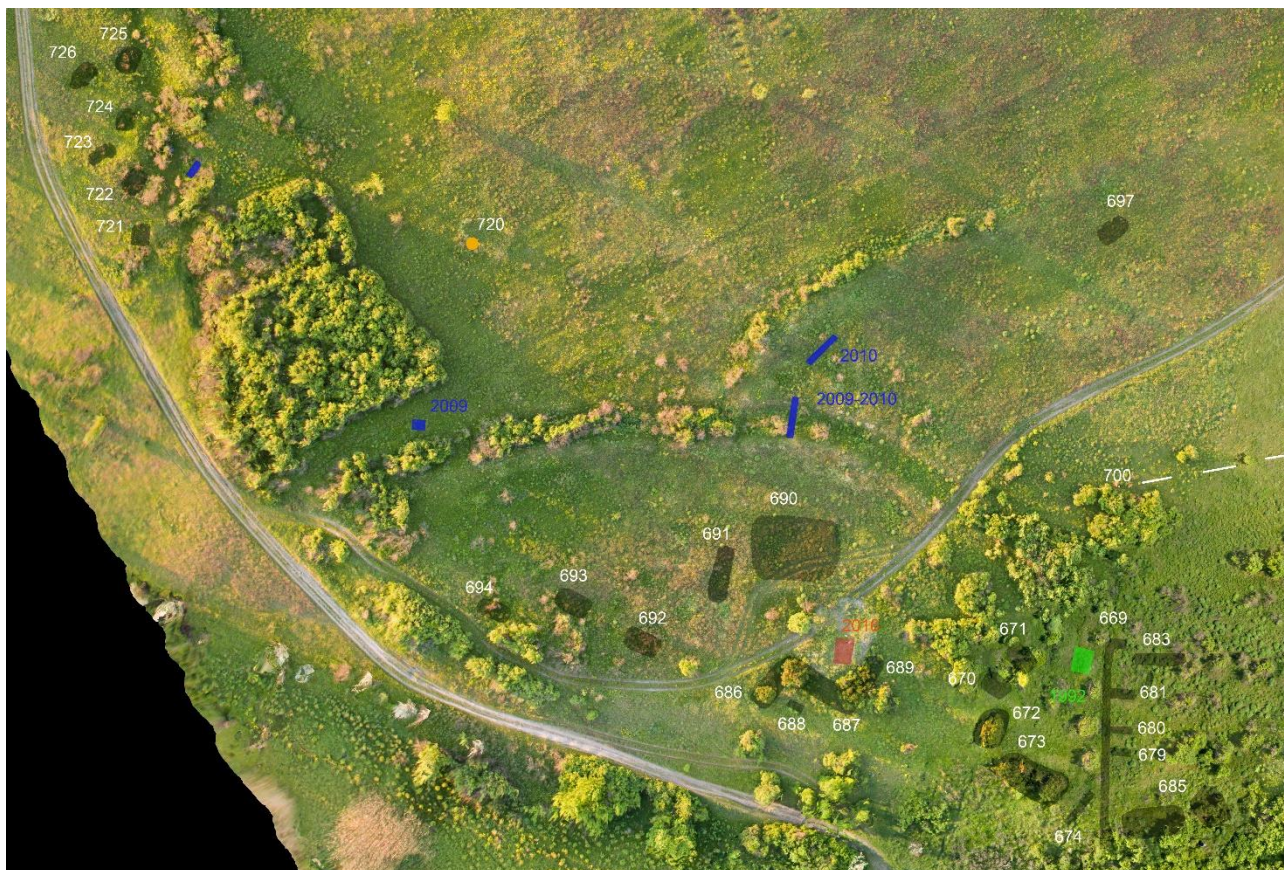
Западины и раскопы на территории городища.

Участок городища покрыт разнотравьем. Повсеместно наблюдается поросль небольших деревьев и кустарник, поверхность внутри укрепления неровная. В центральной части прослежено несколько западин и траншей (точки №№690-694) разного размера и конфигурации. Часть вытянута в линию вдоль

В южной части находится зигзагообразная траншея №№686, 687, 689, с центральным сегментом длиной 11 м и двумя, примыкающими с торцов в разные стороны. С южной стороны заметен шурф 3x1 м (№688). С севера возле траншеи – раскоп С. Беляевой, заложенный в 2016 году.

К востоку стена укрепления делает резкий поворот на юг. С внутренней стороны видны западины: №670-672, а в том месте, где стена делает поворот, расположен раскоп С. Бахматова 1992 года. К югу него есть две западины №673 и 674. Последняя – очевидно раскоп, прорезающий южный вал городища. Время его возникновения нам не известно. Еще восточнее хорошо заметна длинная траншея, пролегающая вдоль восточного вала (Точки №№669-685). Ее длина – не менее 12 м при ширине в 1 м. Объект интересен четырьмя прирезками с восточной стороны, пересекающими ров городища (№№669, 679-681). У северной оконечности траншеи видна еще одна (№683) 8x2 м и шурф 4x2 м, ориентированный по линии север-юг. С внешней стороны восточного вала городища вдоль обрывистого склона видны два понижения (№685). Первое 10x5 м ориентировано вдоль склона, второе – 5x4 м прорезает вал на кромке обрыва.

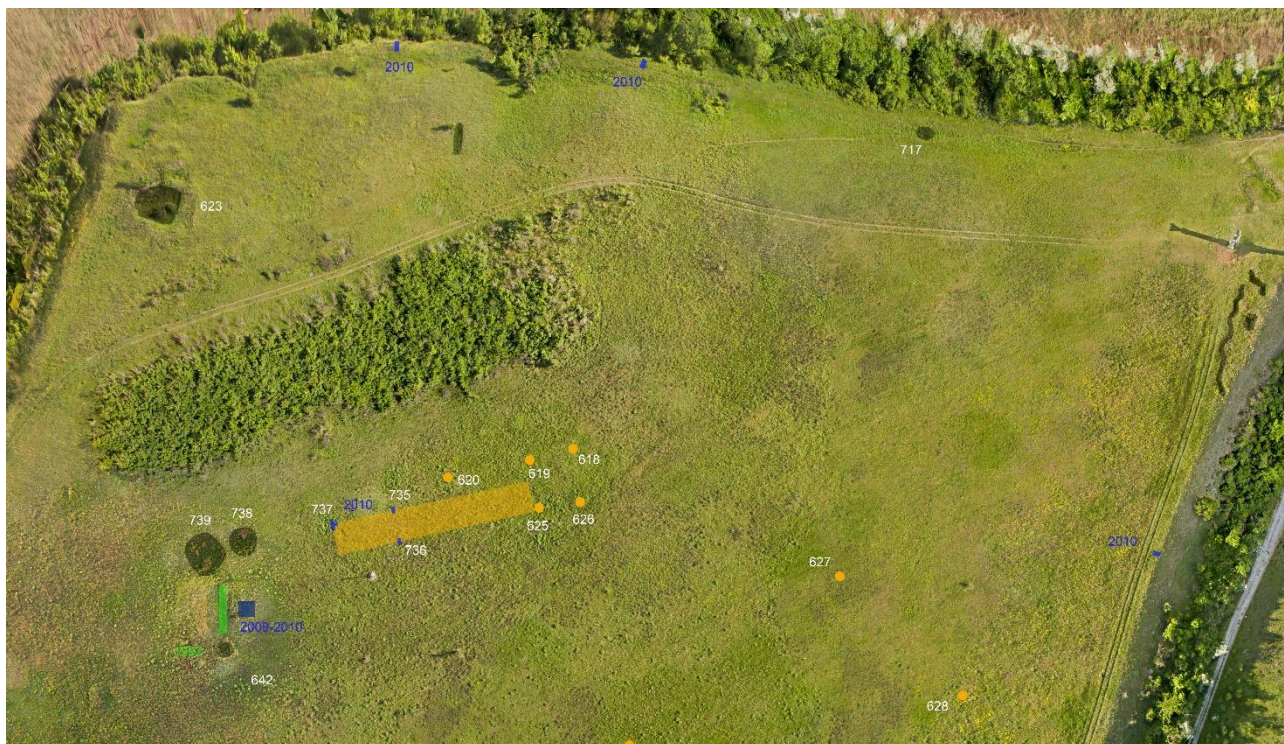
Западины и раскопы в северной части острова.

Оставшиеся неназванными следы раскопок находятся в северной части острова. Это не менее шести шурфов В. Ильинского 2010 года. Один к югу от мемориальной стелы на обрывистом краю, два у склона с северной стороны и три (точки 735-737) на участке с каменной кладкой, в 20 м на северо-восток от возвышения, которое исследовали С. Бахматов, В. Ильинский и С. Беляева.

На самом возвышении от раскопок С. Бахматова сохранилась траншея 12х1.5 м, ориентированная с севера на юг и проложенная через середину холма. В 2009–2010 годах с восточной стороны к ней был прирезан прямоугольный раскоп В. Ильинского, а чуть позднее с западной – раскоп С. Беляевой. Между раскопом В. Ильинского и траншеей в центральной части – следы шурфа 2х1 м, заложенного по линии запад-восток. Кроме раскопов, у холма есть и другие особенности. Это две большие округлые ямы, из которых первая (точка 739) примерно 11х8 м с понижением в центральной части до 1.6 м и вторая, (точка 738) меньшая – 5х4 м с глубиной от современной поверхности до одного метра. Еще одна яма 3х2 м находится на южном склоне (точка 642). Точное время появления западин неизвестно.

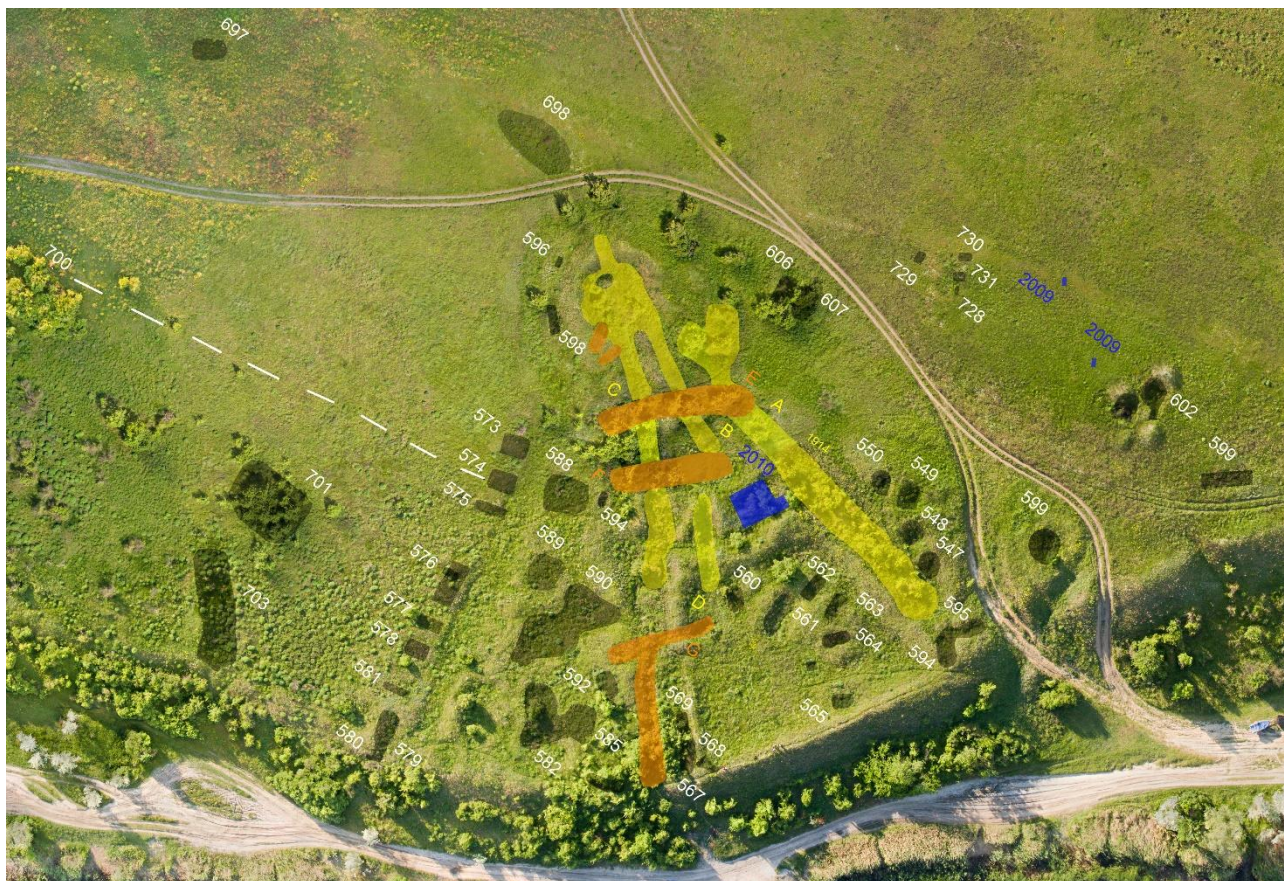
Западины и раскопы на территории замка и в его окрестностях.

Наиболее насыщенным местом является территория замка. Поверхность здесь изобилует следами раскопок, траншей, рывин и западин, наслаивающихся на остатки стен, фундаменты построек и башен. Эти объекты появились на поверхности в разное время. Некоторые из них имеют отношение к научным изысканиям, а некоторые к жизнедеятельности самого памятника. Количество относительно недавних аномалий на поверхности насчитывает 45 единиц. Наиболее крупные – траншеи Гошкевича 1914 года. Они закладывались вдоль стен замка, поэтому их общая конфигурация сопоставима с конфигурацией стен и рвов. В общей сложности сохранились следы 7 траншей и их ответвлений. Так, траншея А вдоль северной стены замка с внешней стороны имела длину 67 м при ширине до 3 м. С северо-западной стороны она заканчивается у квадратной башни и плавно переходит в ров. Здесь же фиксируем небольшую прирезку с южной стороны. Сама башня была раскопана полностью, поэтому на ее месте сохранился раскоп с неровными краями и кучами отвалов внутри. Из раскопов в юго-восточном направлении проложены две траншеи. Северная (траншея В) имеет длину 27 м при ширине 3 м и южная (траншея С), которая доходит до юго-западного угла укрепления, обозначенного под литерой «Н». Ее размеры 49х2 (южнее до 3) м. Последняя (траншея D) прорезает укрепление «Н» у северо-западного угла.

Кроме траншей, в замке есть много рывин и западин. Две небольшие продольные рывины присутствуют с южной стороны башни и частично прорезают ее контур. Эти аномалии появились позже траншей Гошкевича и могут быть связаны как со временем разборки замка, так и с годами Второй

С южной стороны замка насчитывается не менее 14 аномалий, которые можно разделить на две группы. Первая (точки №№582, 585, 588-590, 592) – крупные бесформенные понижения ближе к юго-западной стене замка (у Гошкевича это стена С) и небольшие прямоугольные выемки, вытянутые с севера на юг от квадратной башни к кромке плато. Происхождение объектов первой группы до конца не ясно, но появились они, видимо, как в результате несистемных исследований или добычи камня, так и в годы Второй Мировой войны.

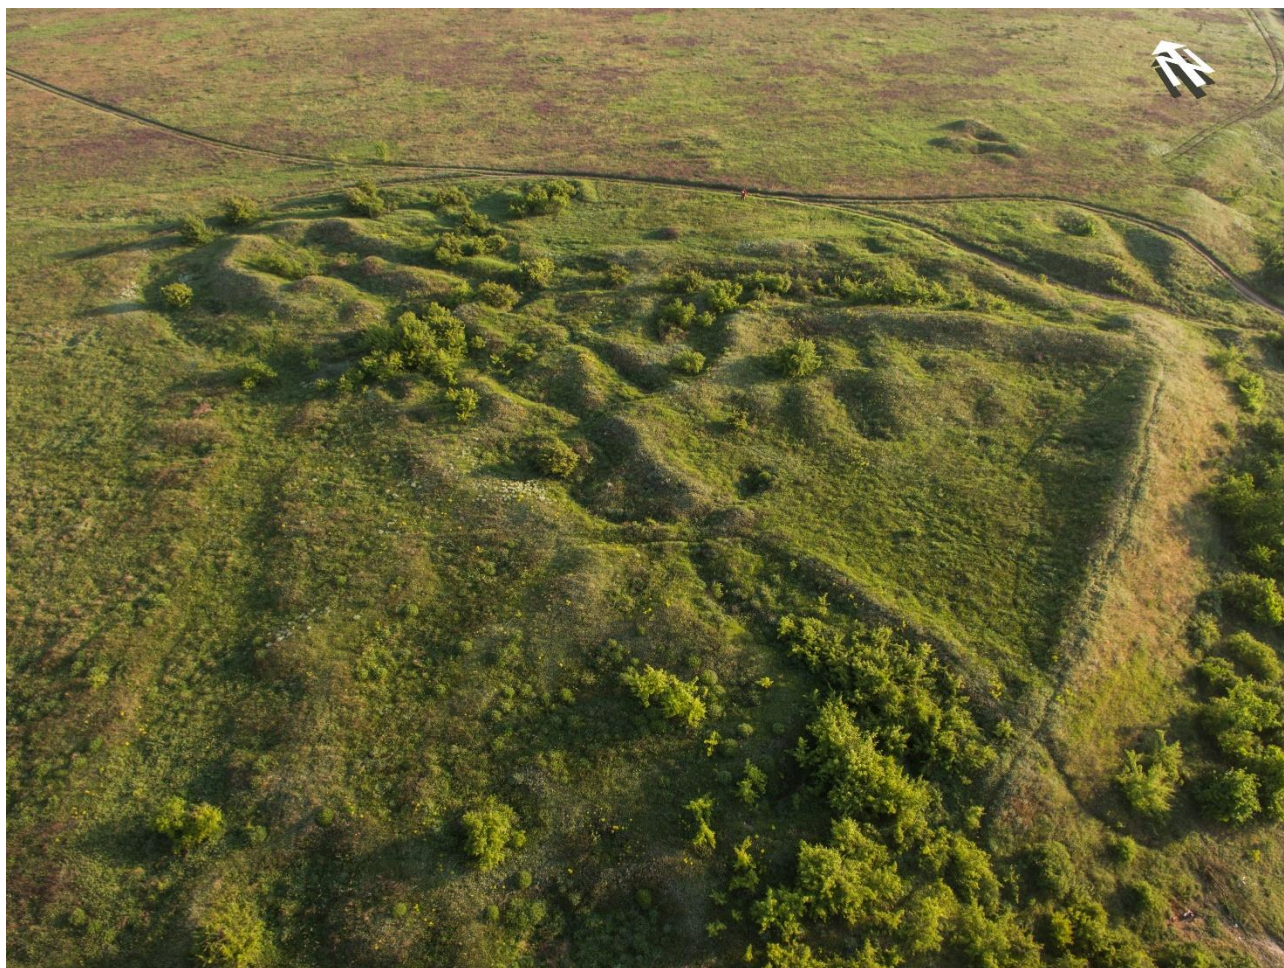
Вид на замок с юго-запада.
