# Спасо-Преображенський монастир в Новгороді Сіверському

## Спасо-Преображенський собор

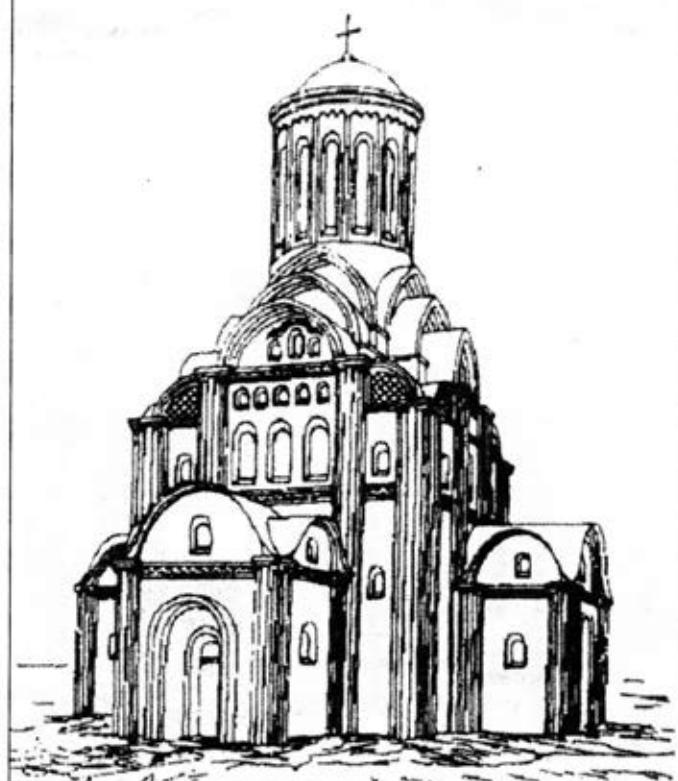
*Рис. 1. Храм Спасо-Преображенського монастиря, XII ст. Реконструкція Миколи Холостенка.*

Знайдені під час археологічних досліджень у 1953 та 1982 роках залишки давньої соборної церкви представляють великий науковий інтерес для історії стародавньої архітектури Новгорода-Сіверського. За площею вона була утрічі менша від сучасного Спасо-Преображенського собору. Можна припустити, що давній храм був триапсидним, четыристовповим, з трьома великими папертями. Лекальна пілінфа різних типів, знайдена під час розкопок, свідчить про те, що споруда була оздоблена різноманітним декором: аркатурою, «городками» та поребриком. Підлогу собору вкривав орнамент, викладений з різникользорової керамічної плитки. Крім головного, Спаський собор до XVIII ст. мав два бічних вівтарі – Різдва Пресвятої Богородиці та Св. Архангела Михайла, де, можливо, у 1179 році<sup>2</sup> було поховано новгород-сіверського князя Олега Святославовича. Безперечно, за 650 років свого існування Спаський собор неодноразово ремонтувався і передбачувався, щораз більше змінюючи свій вигляд, набуваючи нових архітектурних рис, притаманних уподобанням відповідних часів. Таким чином, поступово, до 1678 року собор повністю втрачав свій первісний вигляд, набираючи яскравих барокових рис.

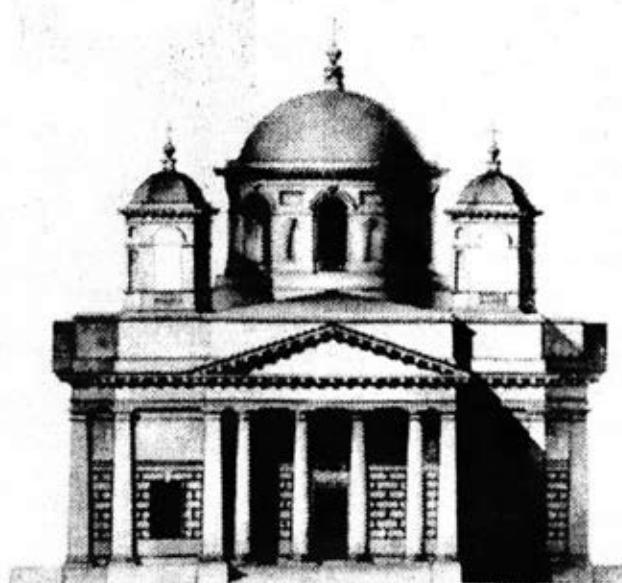
Рис.4. Спасо-Преображенський собор. Західний фасад. Проект Джакомо Кваренгі.

Побудований за проектом Дж. Кваренгі новий п'ятибанний храм має традиційну для класицизму об'ємно-просторову схему з центральною великою банею на високому світловому барабані, фланкованою чотирма наріжними восьмигранними барабанами з баньками та маківками. З трьох боків собор має тосканські портики в антах та колони цього ж ордеру – в інтер'єрі вівтарної апсиди. Під усім собором знаходилися великі крипти.

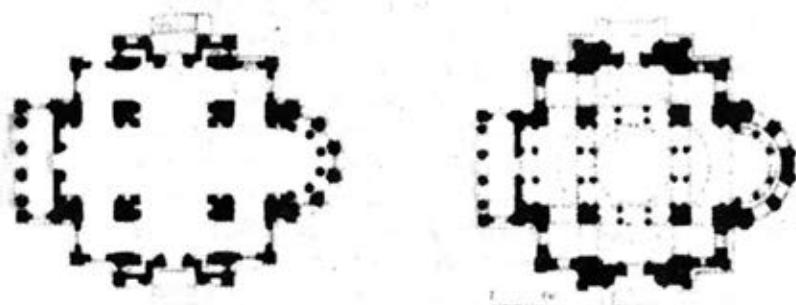
Рис. 5. Спасо-Преображенський собор. Плани: проект Джакомо Кваренгі (зліва) та існуючий (справа).

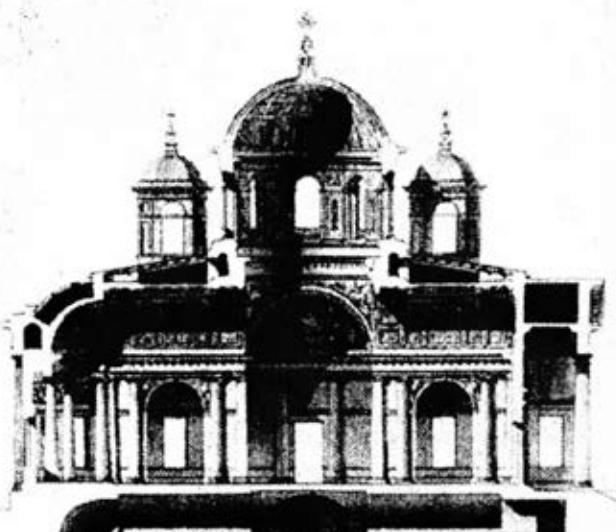
*Рис. 6. Спасо-Преображенський собор. Повздовжній розріз. Проект Джакомо Кваренгі.*

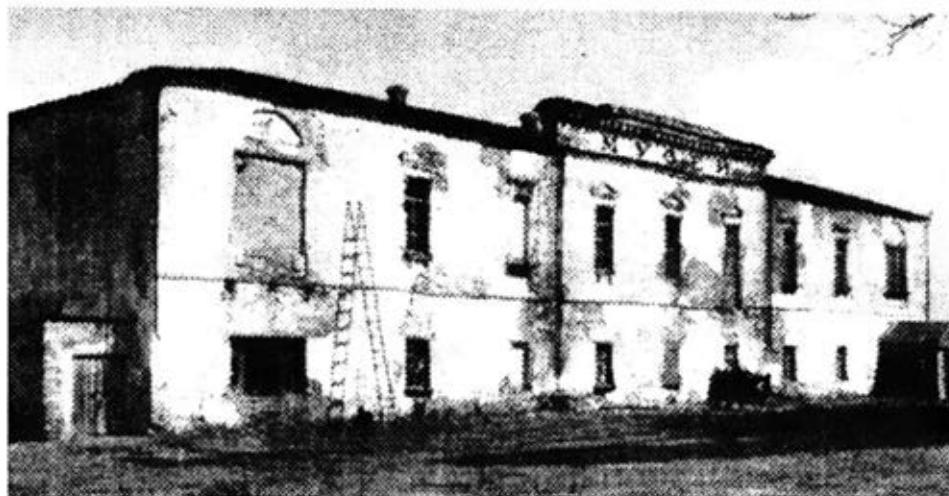
Рис. 8. Бурса. Західний фасад до реставрації. Фото 1955 р.

Простінки між арками першого ярусу декоровані півколонками з баласинами та профільованими поясами з тягарцями. Під арковими прорізами другого ярусу розташовані ряди квадратових нішок, простінки декоровані поребриком. Декор фасадів доповнюють ніші різної форми з профільованим обрамуванням.

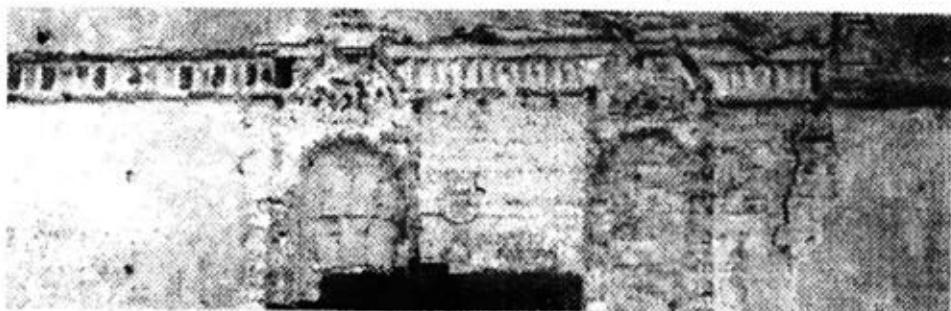
Рис. 9. Фрагмент західного фасаду під час натурних досліджень 1956 року.

По-перше, під час натурних досліджень на фасадах пам'ятки відкрилися початкові дверні і віконні прорізи з арковими перемичками, на головному фасаді – двоповерхова відкрита галерея-аркада. Було з'ясовано, що аттик добудовано значно пізніше до основного об'єму споруди. Будинки з такою архітектурою зводилися приблизно на 100 років раніше – до призначення Іларіона архієпископом Новгород-Сіверської єпархії. По-друге, на першому з відомих планів Новгорода-Сіверського, датованому груднем 1746 року, на схід від давнього Спаського собору зображене споруду, розмірами і розташуванням подібну до будинку семінарії. І нарешті, неодноразово вже згадуваний титульний аркуш «Анфологіону», виданого 1678 року у Спасо-Преображенському монастирі за архімандрита Михайла Лежайського. У центрі гравюри зображені Спаський собор, звернений до глядача західним фасадом. Праворуч – трапезна з Петропавлівською церквою. Будинок ліворуч від собору зображене двоярусним, з великими арковими прорізами на першому та другому ярусах. Завершує будинок чотирисхилий дах з заломом.

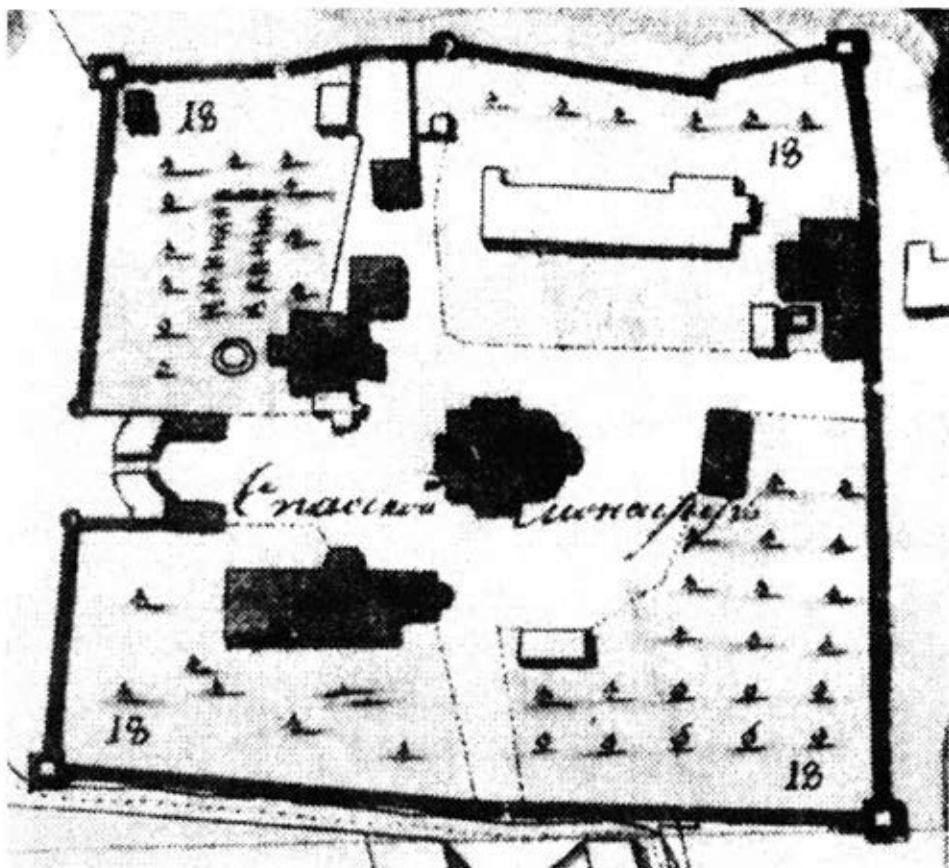
Рис. 10. Спасо-Преображенський монастир. План 1746 року.

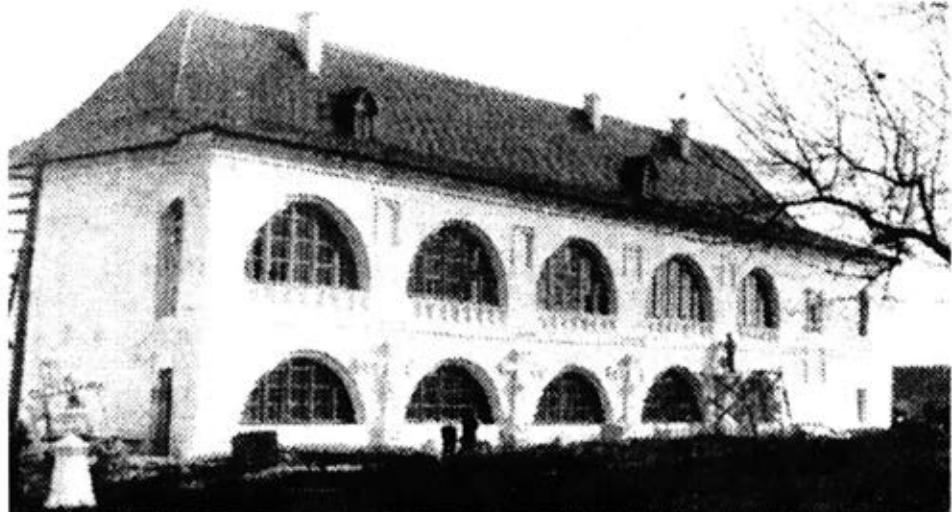
Рис. 13. Бурса. Західний фасад після реставрації. Фото 1961 року.
