# Середньовічна археологія України

### ЛАЗНЯ ЗА ВАЛАМИ ПАСТИРСЬКОГО ГОРОДИЩА?

*Стаття присвячена заглибленій будівлі, дослідженій поруч з Пастирським городищем. Частково збережений об'єкт був виявлений в урвищі молодого яру у 2017 р. у 270 м на північний захід від городища. Будівля мала піч, вирізану в материковому останці. Культурний шар навколо будівлі відсутній. Достатньо крутий схил, на якому розміщена будівля, свідчить про те, що вона швидше за все мала не житлове призначення. Можна припустити, що ця будівля могла бути лазнею.*

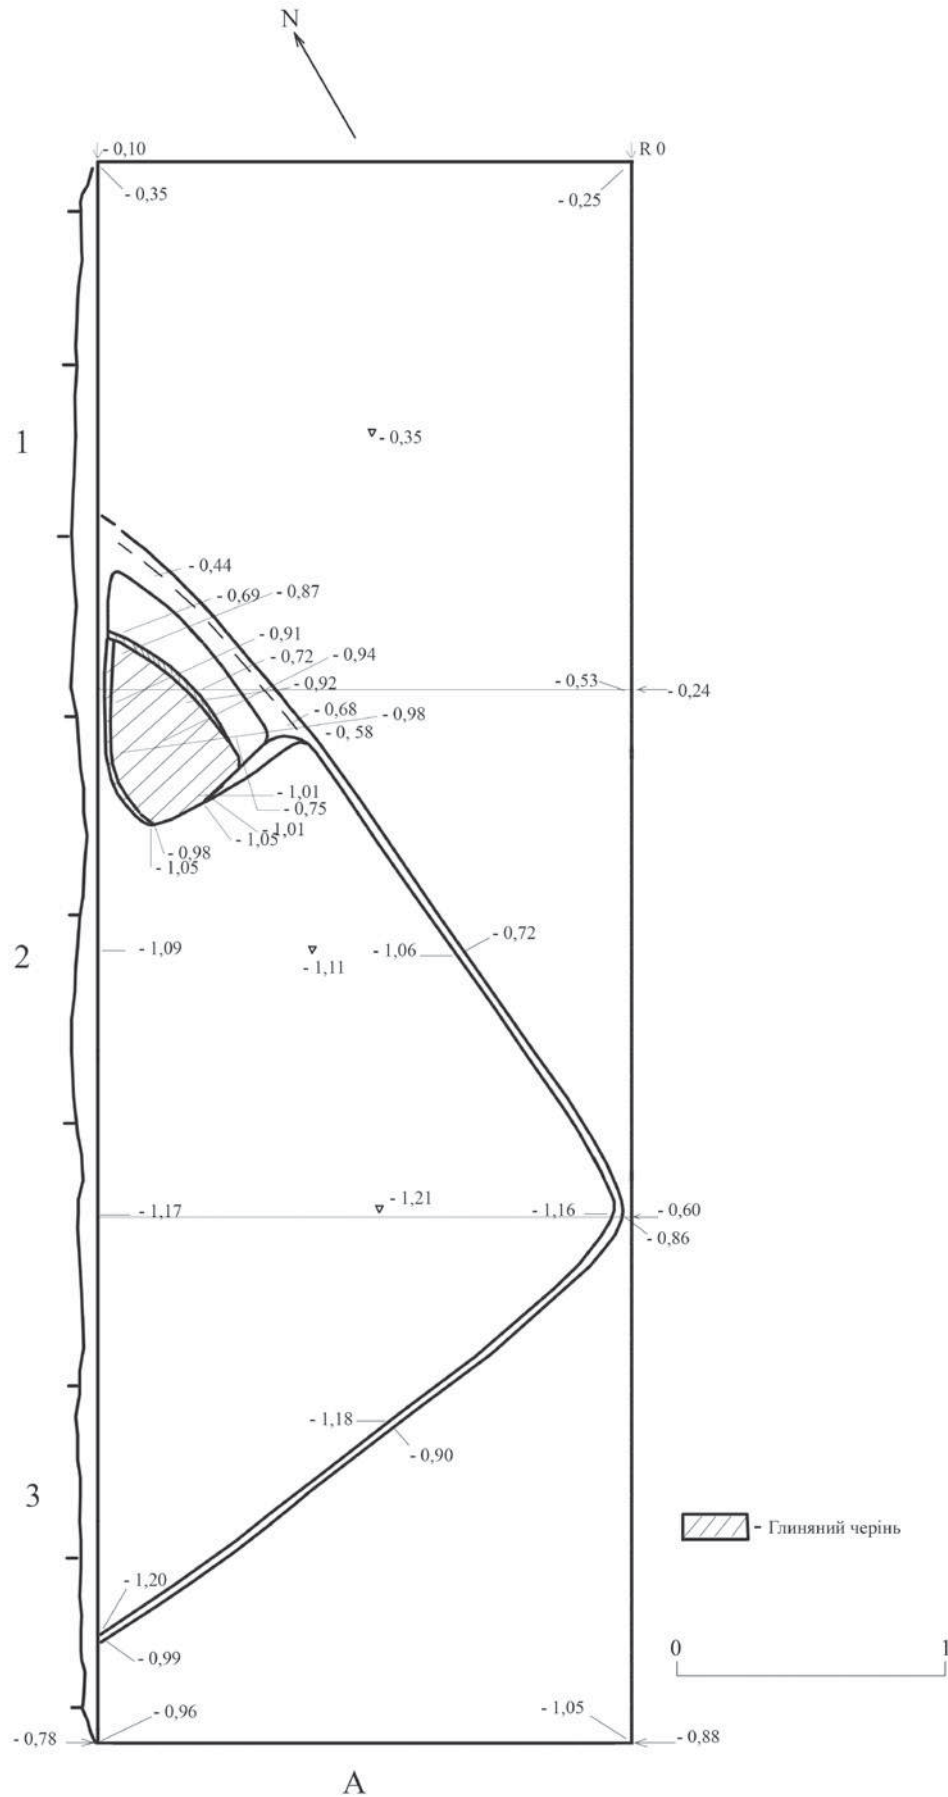
Рис. 2. План будівлі.

Верхній контур об'єкту було зафіксовано на глибині 0,20 м на рівні материка, що являв собою жовтувато-бурий суглинок. Збережена частина житла має розміри 2,0×4,2 м та розташована за довшою діагоналлю вздовж урвища яру, а короткою перпендикулярно до нього. Стіни будівлі зорієнтовані майже за сторонами світу, з відхиленням у східному напрямку на 15°. Глибина від рівня материка збереженої частини житла становить від 0,46 м у північно-східній частині до 0,21 м у південно-західній, у південно-східному куті глибина становить 0,30 м. Долівка споруди дещо підвищується в північно-східному напрямі – перепад сягає 0,16 м. Нахил долівки збігається з експозицією схилу (рис. 2–4).

В північно-східному куті напівземлянки частково збереглося вирізане в материковому останці вогнище або піч. Збережена частина опалювального пристрою мала розміри 0,72×0,48 м. Зі східного та північно-східного боку збереглися пропечені материкові стінки на висоту 0,20 м від рівня поверхні череня, таким чином на 0,17–0,20 м не досягаючи верху заглибленої частини споруди. Інтенсивність пропикання стінок вогнища зростає у північному напрямі, сягаючи 5 см. Черинь, потужністю 4–6 см, нахилений у південно-західному напрямку з перепадом глибини до 0,11 м. Особливістю вогнища (печі) є те, що останець, в якому воно було вирізане, безпосередньо переходив у материкову стіну заглибленої частини будівлі. Тут його ширина від внутрішньої стінки камери становить 0,18–0,28 м. Останець на 0,10–0,15 м нижче від рівня материка, а його верхня площина має нахил до середини (рис. 2, 4–5).

Між цим шаром та долівкою, піднімаючись на до країв житла, заповнення було значно щільнішим, являючи собою мішаний комкуватий суглинок, у північно-східній та центральній частині насичений великою кількістю вугілля, шматочків печини та дрібного перепаленого каміння – тут воно мало темний колір. Ближче до країв, особливо вздовж південної, віддаленої від вогнища, стіни кількість вуглин була набагато меншою, а колір був жовтувато-сірим. Суглинкова долівка, потужністю близько 5 см, була щільною, добре втрамбованою та містила шматочки печини та вуглини.

Відсутність стовпових ямок у збереженій частині споруди свідчить про її зрубну конструкцію. З огляду на те, що між материковим останцем, в якому було вирізане вогнище, та стінкою котловану не було проміжку, можна припустити два конструктивні варіанти дерев'яних стін. Це міг бути зруб встановлений відразу за межами заглибленої частини, а материкові стінки котловану в такому разі, вочевидь, були облицьовані дошками. Інший можливий варіант – це стіна з розривом у нижньому вінці зрубу. Але в такому випадку дерев'яні конструкції мали б бути в безпосередній близькості біля відкритого вогню.
